## Antiga Fábrica de Panchões Iec Long

### Registo sobre as chapas de fibrocimento existentes

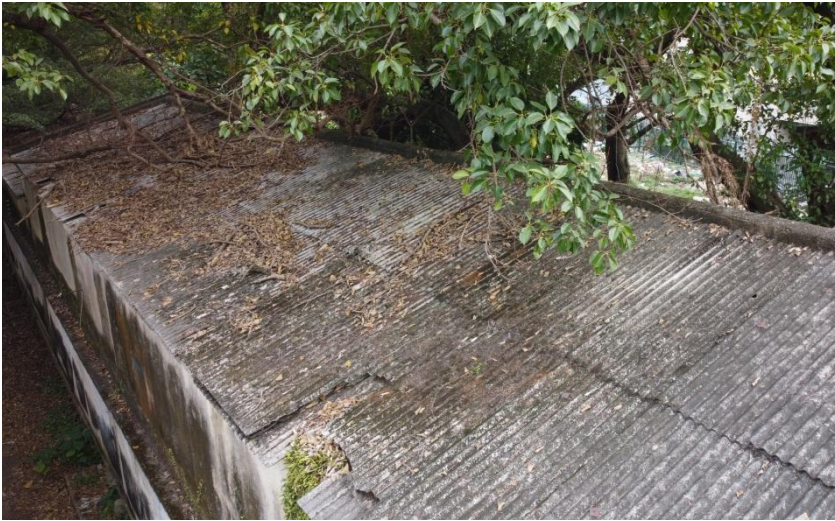
| N.º | Situação | Área aproximada |
|---|---|---|
| 1 | | 175 m <sup>2</sup> |

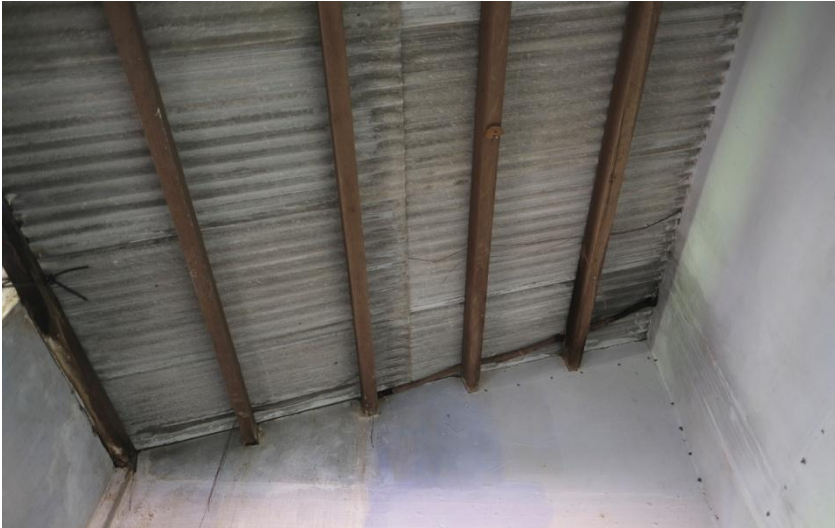
| N.º | Situação | Área aproximada |
|---|---|---|
| 2 | | 90 m <sup>2</sup> |

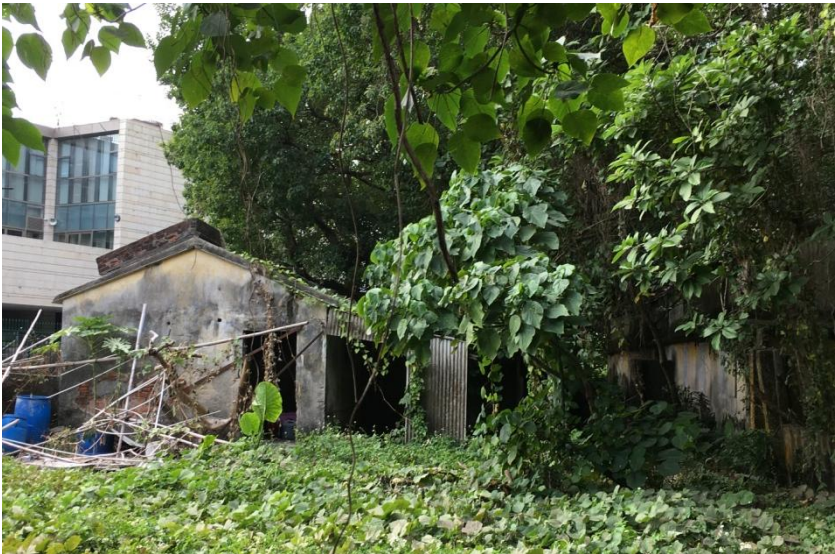
| N.º | Situação | Área aproximada |
|---|---|---|
| 3 | | 75 m <sup>2</sup> |

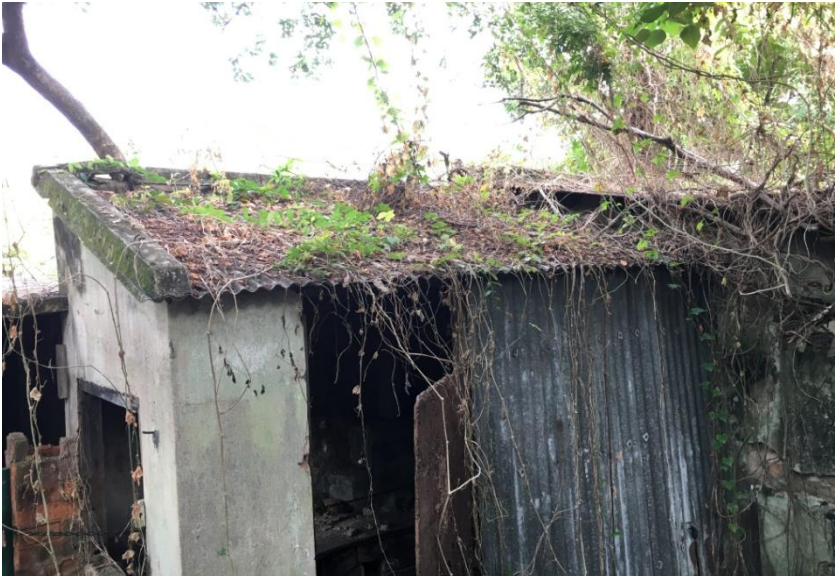
| N.º | Situação | Área aproximada |
|---|---|---|
| 4 | | 10 m <sup>2</sup> |

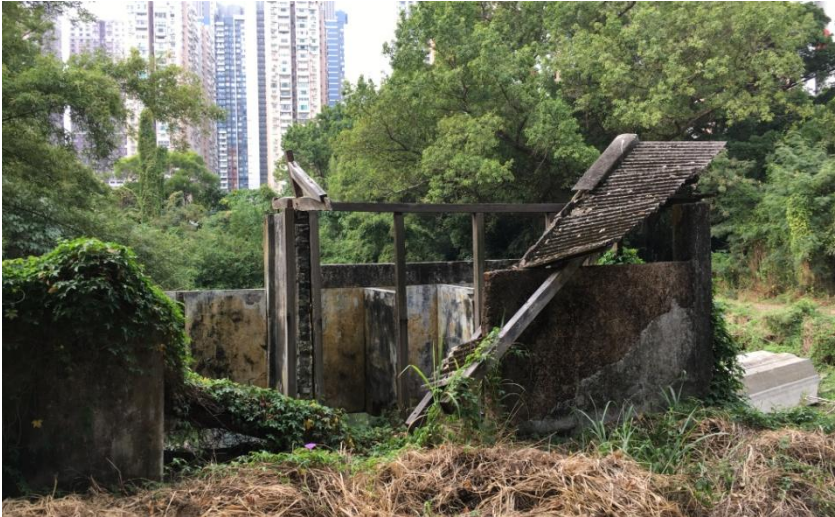
| N.º | Situação | Área aproximada |
|---|---|---|
| 5 | | 25 m <sup>2</sup> |

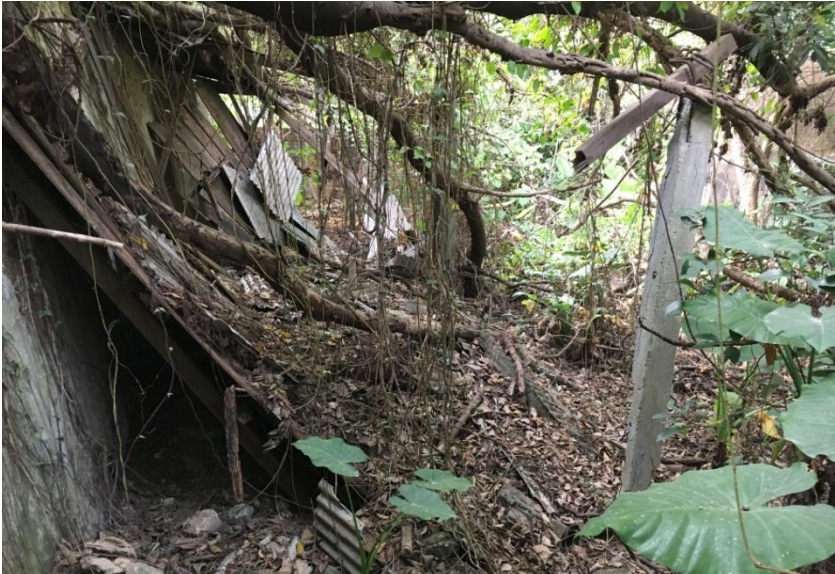
| N.º | Situação | Área aproximada |
|---|---|---|
| 6 | | 75 m <sup>2</sup> |

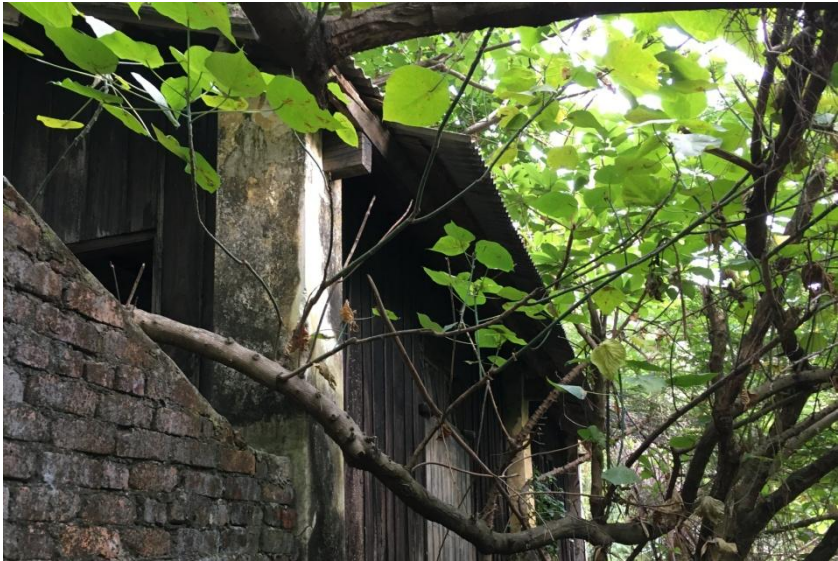
| N.º | Situação | Área aproximada |
|---|---|---|
| 7 | | 55 m² |

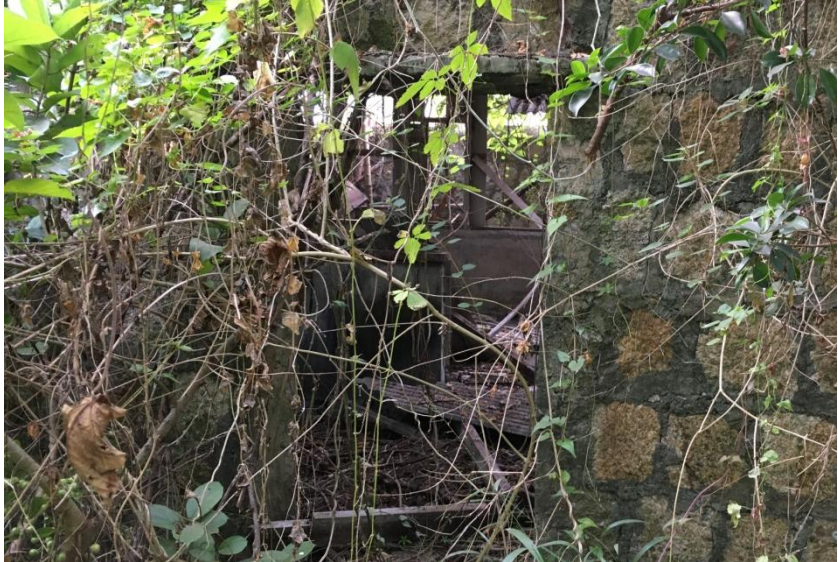
| N.º | Situação | Área aproximada |
|---|---|---|
| 8 | | 75 m² |

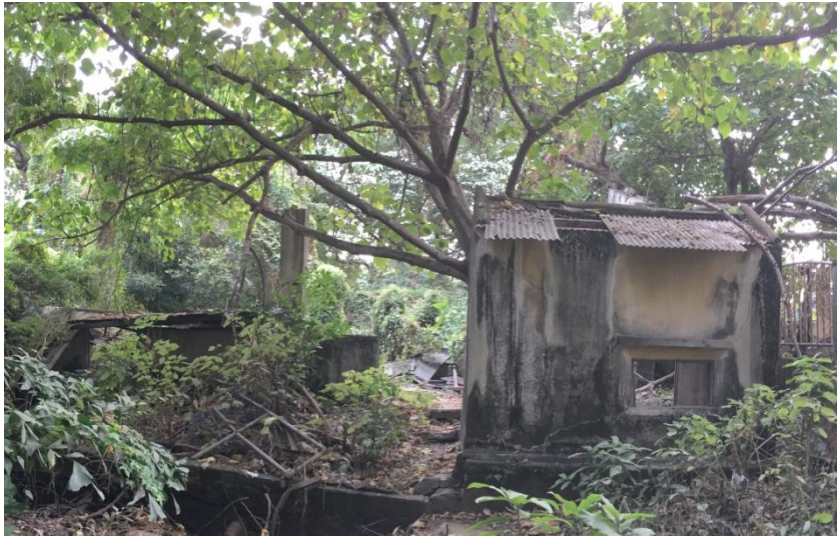
| N.º | Situação | Área aproximada |
|---|---|---|
| 9 | | 95 m² |

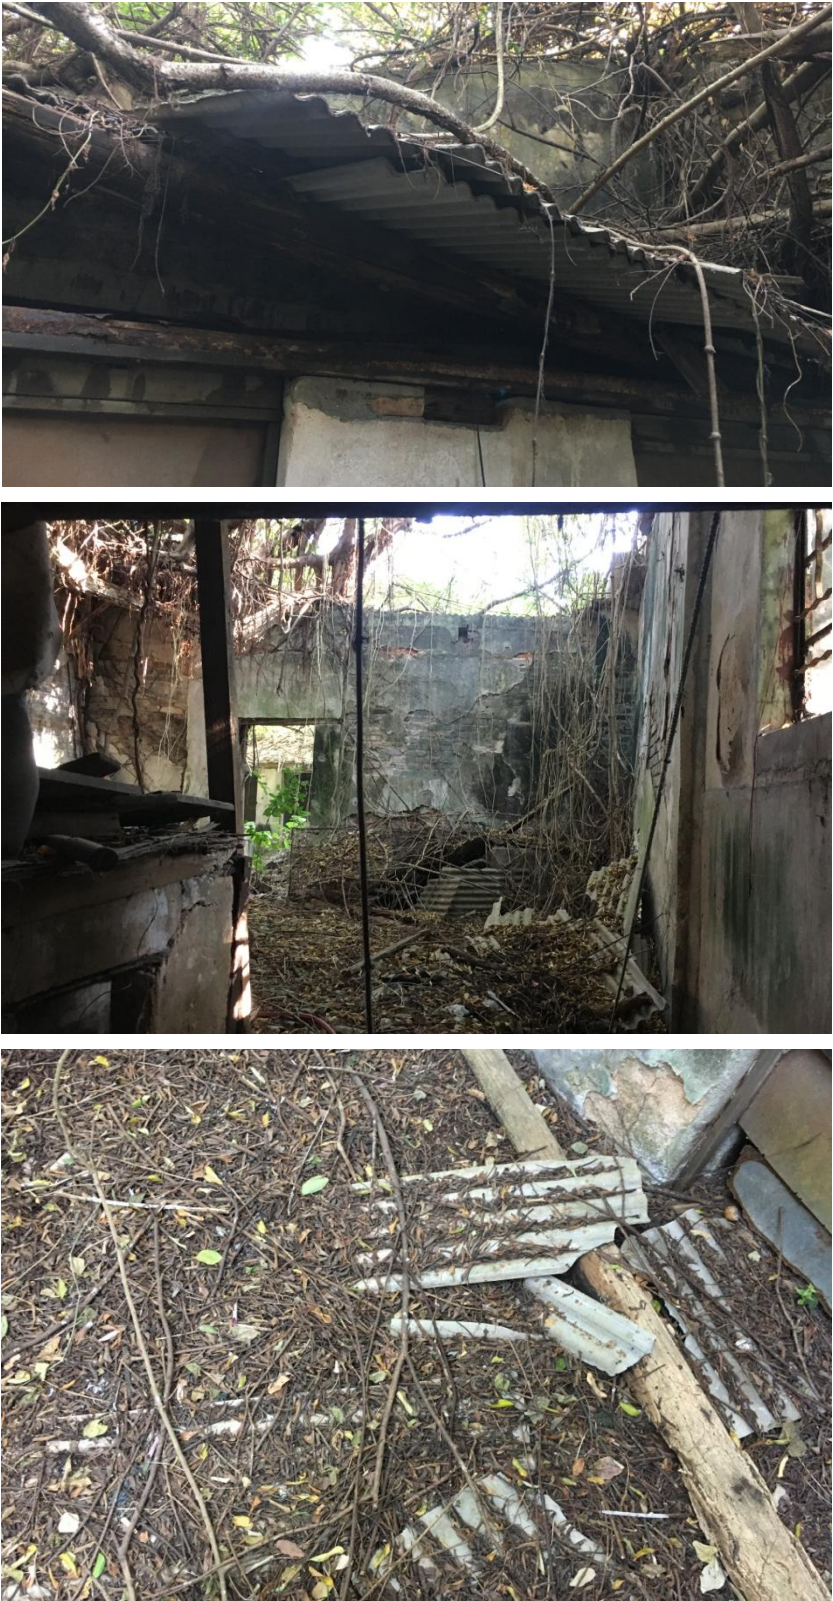
| N.º | Situação | Área aproximada |
|---|---|---|
| 10 | | 170 m <sup>2</sup> |

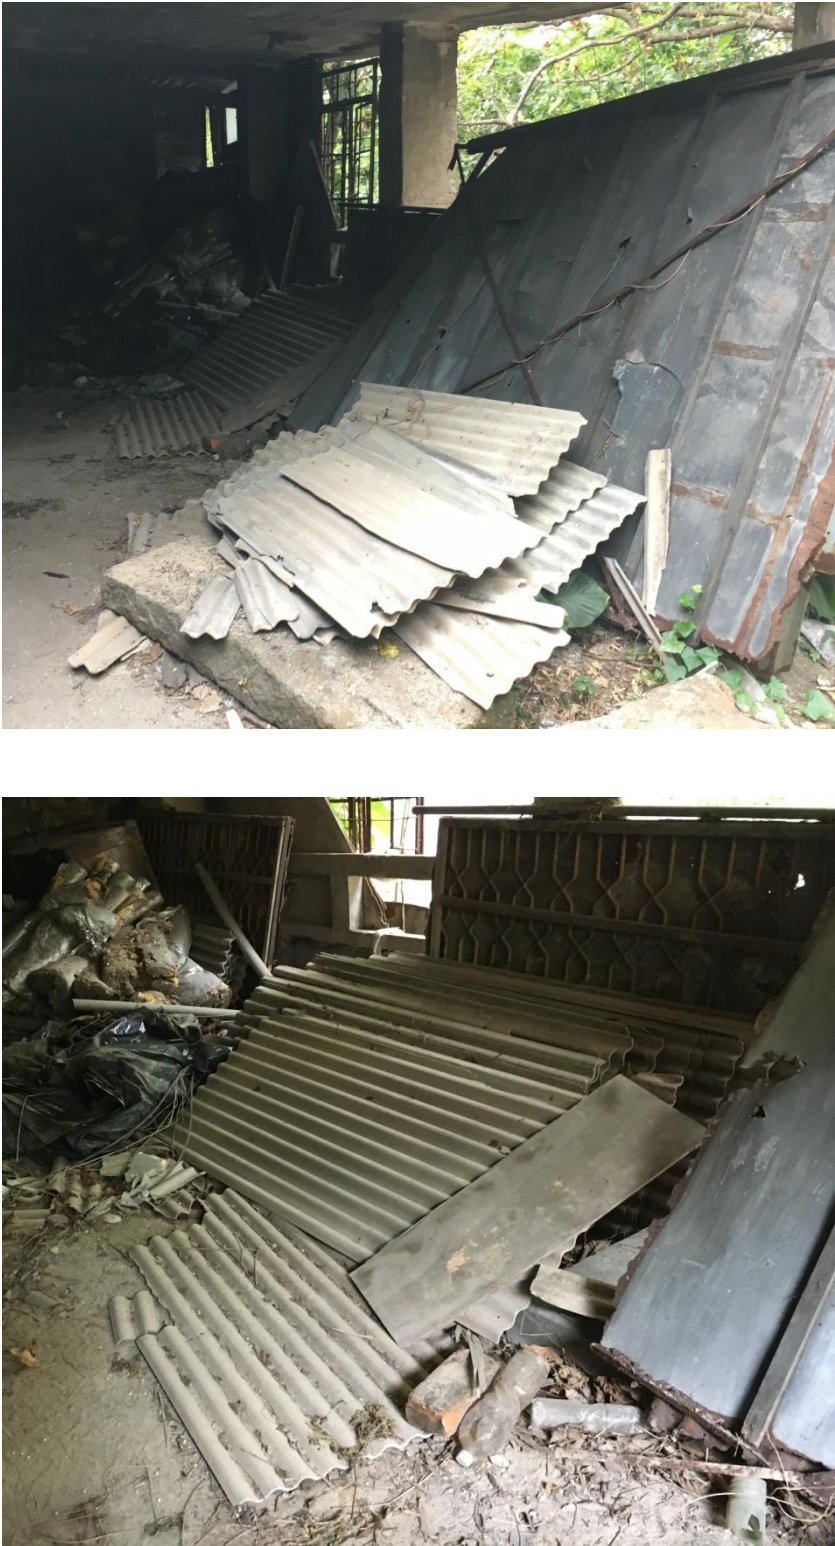
| N.º | Situação | Área aproximada |
|---|---|---|
| 11 | | <p>Actualmente, estão armazenados os componentes não utilizados neste edifício, com 2 m<sup>2</sup> por peça, estimando-se a existência das 50 peças.</p> |

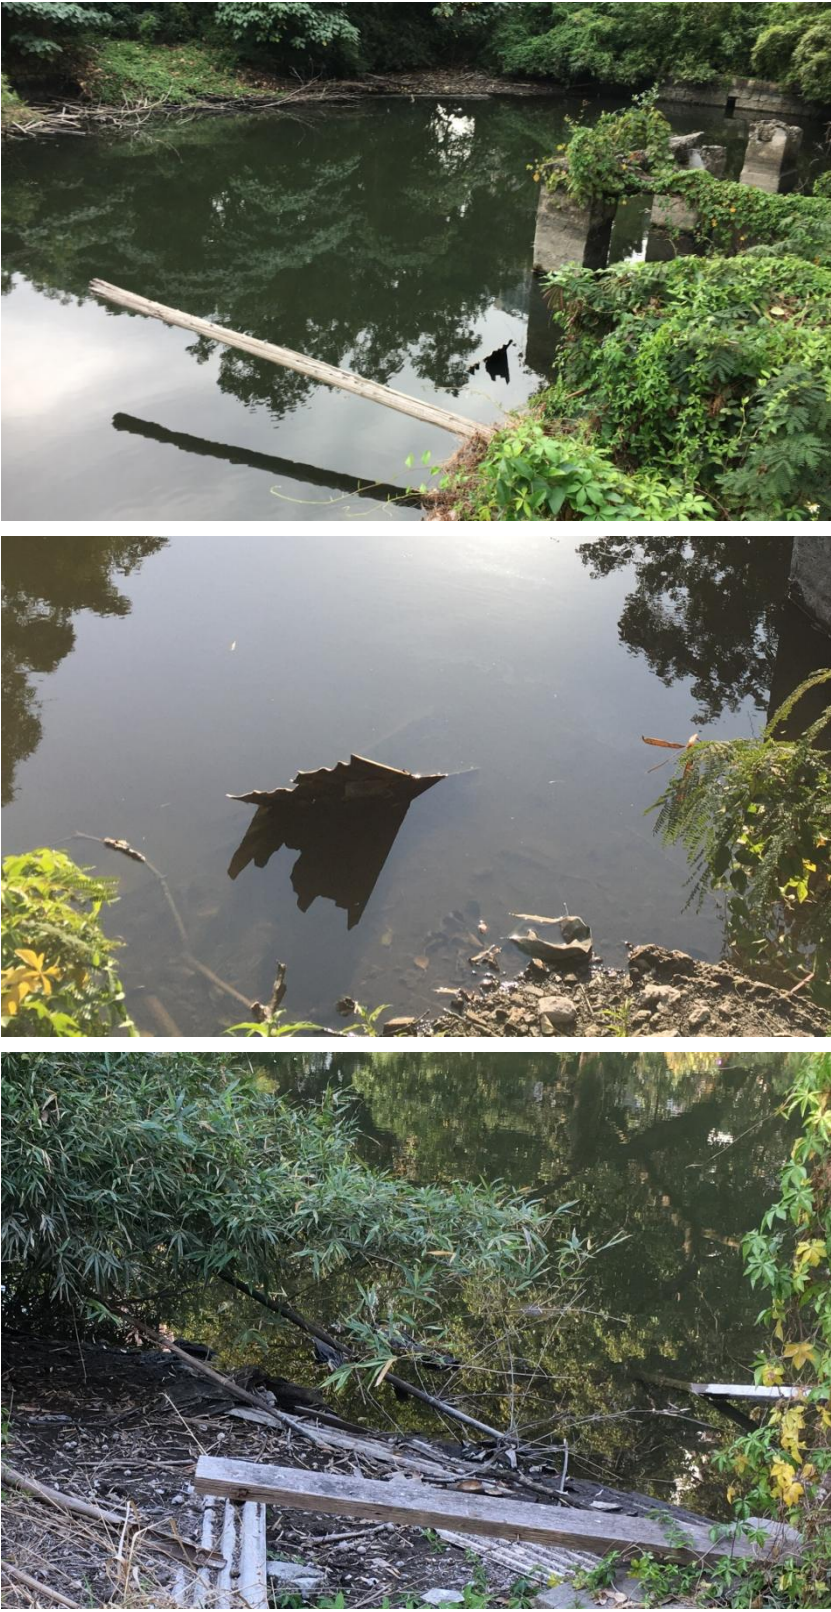
| N.º | Situação | Área aproximada |
|---|---|---|
| 12 | | <p>Área do lago de cerca de 930 m<sup>2</sup></p> <p>A quantidade concreta e a área dos componentes residuais em causa têm de ser confirmadas.</p> |
