# 傳統材料在澳門文物修復中的應用

葉健雄\*

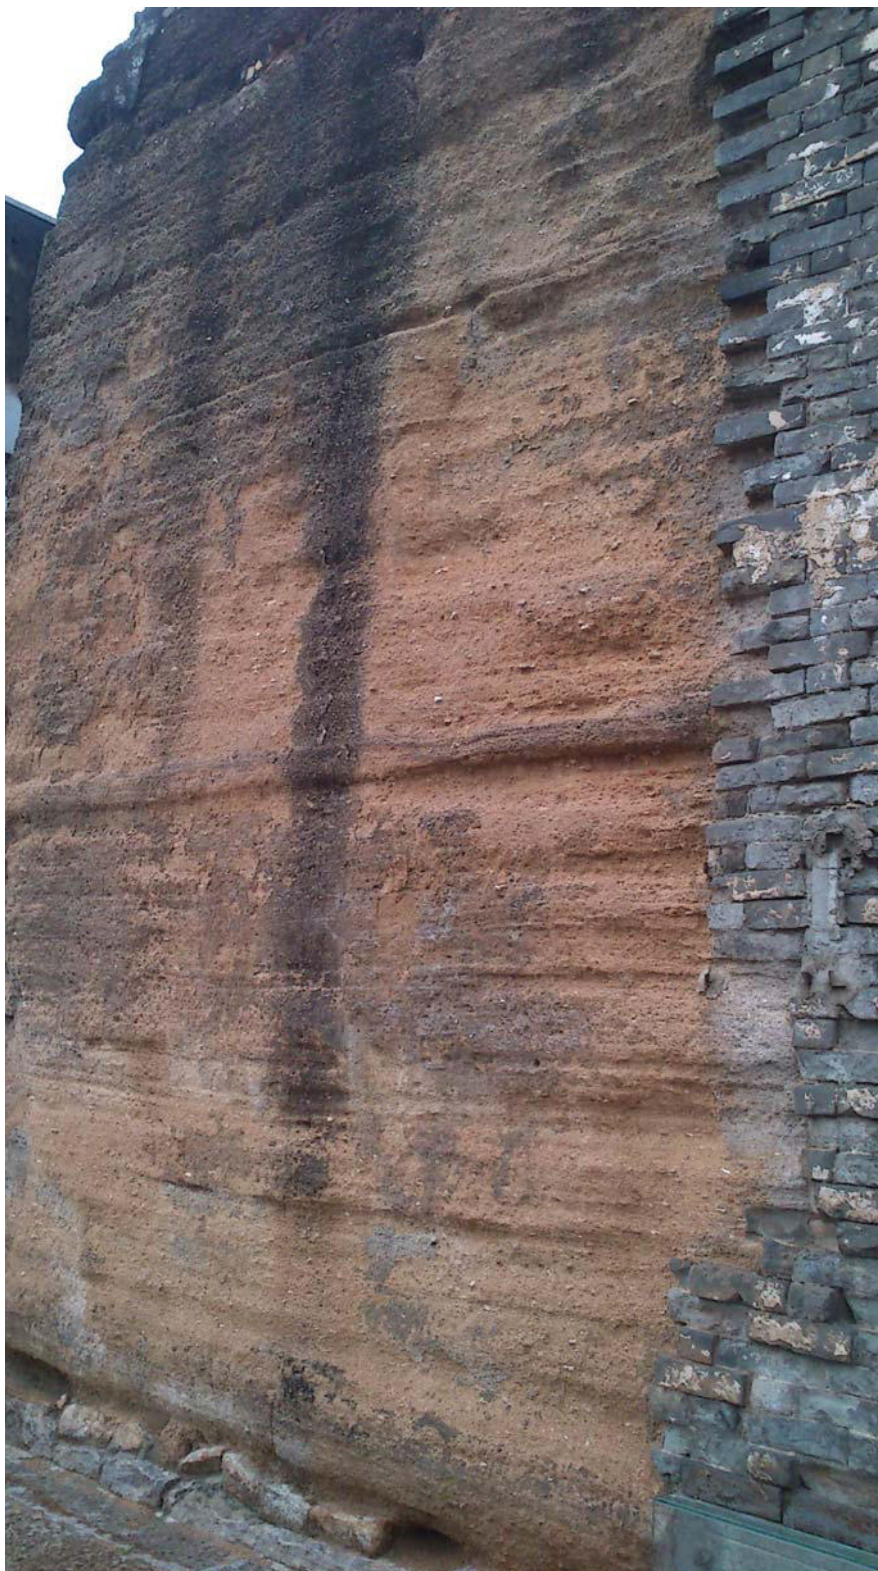
直接相連於大三巴牌坊背面的夯土圍牆狀況欠佳，除了上述各種自然風化及人為磨擦外，一些舊有的修復物料也為夯土牆體帶來不可逆轉的破壞。其中，整個夯土牆表面覆蓋着一層數毫米厚的膠膜，因多年來不斷在高溫、潮濕及強烈紫外光的影響下，膠膜的化學鍵因光降解反應而破裂，逐漸氧化成低分子產物，使膠膜軟化且不斷增加黏性，吸引大量懸浮於空氣中的污染物，形成灰黑色的外殼，影響外觀。此外，基於膠膜為黏力較大的熱塑性塑料，使用前為水溶性液體，在噴灑在夯土牆表面後可滲入牆體表面，並把原始的保護牆皮(夯土牆表面光滑保護層)緊緊黏

着，加上其不透氣又不透水蒸氣的特性，夯土牆體內的水分無法透到空氣中，故不斷積聚於膠膜內側，直至兩者界面不能承受內部水壓推擠時，膠膜便帶同牆皮及其基底夯土一起剝落，造成廣泛而嚴重的損害。<sup>(12)</sup>當內部夯土在膠膜剝落後暴露於空氣中，天然風化作用及人為接觸破壞再度重新啟動，而在沒有牆皮保護的條件下，夯土風化剝落的速度變得更加顯著[圖1]。

觀察上述四幅夯土圍牆，舊有的混合土修復用料大部分散佈於夯土牆頂部的不同位置上，由於其密度及重量遠遠超過本身土製牆體，大多數修復小塊已開始與夯土牆體分離，有些甚至連同夯土基底一同剝落，留下了數個缺失後的破洞。夯土牆上另有數個較深的破洞，一部分被聚居大炮臺附近的雀鳥築巢棲息，另一部分則因其獨特的位置及方向而成為“儲水洞”，這些洞穴因長期被鳥類或雨水破壞，侵蝕程度已延伸至牆體內高於1米的深度，情況較為嚴峻。

[圖1] 修復前的夯土牆狀況，包括表面風化剝落，舊修復膠膜分佈廣泛。

鑑於以上不同的風化因素及新、舊材料的共融需求，在選擇夯土修復材料時，必須選擇一些既不會破壞原址，又能用作保護的材料。故大三巴夯土圍牆修復方案採取了“以夯土保護夯土”的方法，對現存遺址逐步進行修補及保護，目的為原址提供一幅透氣、透水蒸氣及成分相若的保護層。此外，為了解決積水對夯土牆結構的不利影響，在上述四幅夯土圍牆的地基外圍設置排水渠，把積聚於夯土牆內部及四周的雨水引流排出。

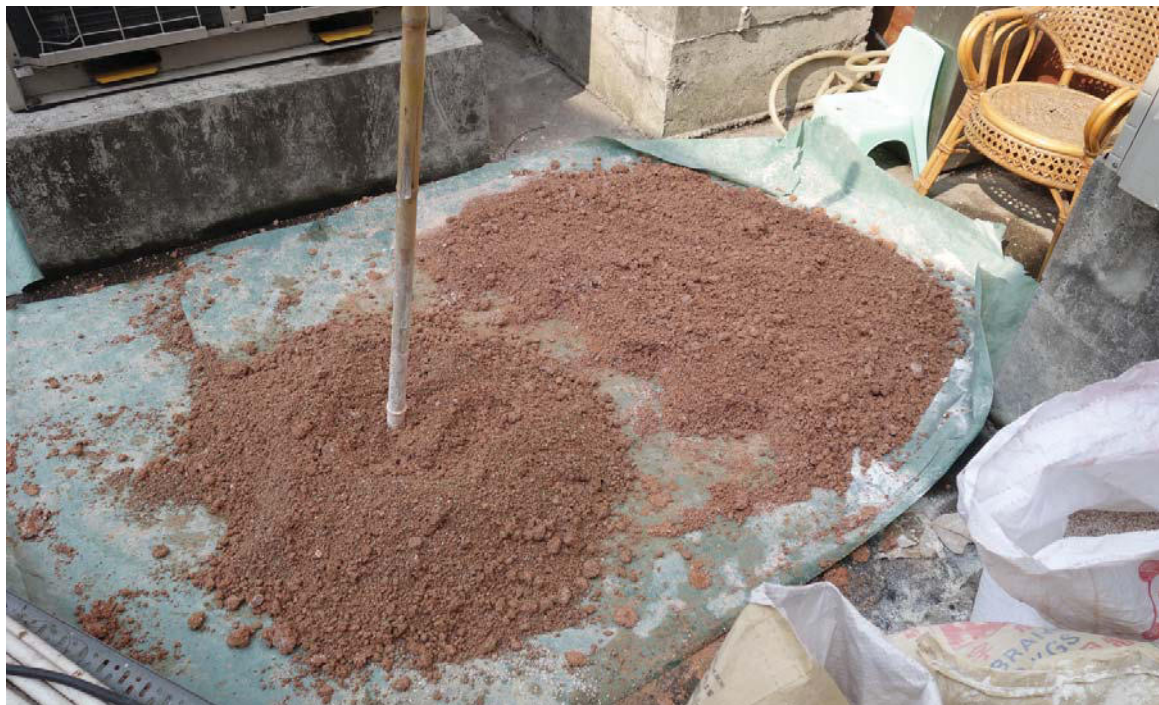
[圖2] 混合修復用夯土成分如山泥、河砂及石灰等。

圍牆，與常見的高石英含量防禦式城牆的成分組成區別很大。另外，約1%的樣本在篩選處理及分析過程中流失，而中式夯土牆製造過程中常見的黃糖、糯米粉及禾稈草等有機物質也已大部分溶於雨水中而流失，或因天然風化而自然分解，祇有小數禾稈草的纖維夾雜在數個樣本內。<sup>(13)</sup> 以上述數據為基準，工程人員把新的修復材料所含的泥土含量提昇5%，目的是輕微減弱新夯土的強度，避免因外層夯土過硬，而無法把修復用夯土緊密地黏附在舊夯土牆的表面，而最終產生剝離現象。此外，在修復工程開始前，工程人員預製了多個夯土樣本，當中含有不同配比的黃糖及糯米粉，並以原夯土硬度及透水蒸氣程度作標準，選擇相符的修復材料配比。實驗結果顯示0.5%重量比例的有機物含量所製成的樣本最為適合，而黃糖及糯米粉的比例為1:2。為了符合“就地取材”的基本夯土製造概念，大部分夯土修復原材料也來自澳門及其鄰近地區，目的是為了調配與原夯土成分相近的修復物料 [圖2]。

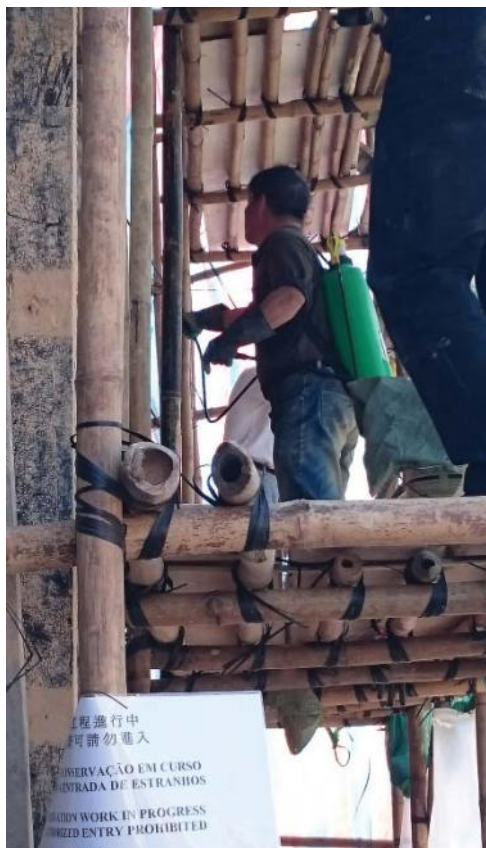
〔圖3〕工作人員在修復後夯土牆上噴灑熟石灰浸泡清水

土壤夯至堅實後，再鏟進夯土材料進行擠壓，如此類推，對夯土牆上各缺失部分進行修補，至牆體完成面完全平整後，再以浸漚的熟石灰清水不斷噴灑及滲透牆體數天以作鞏固。<sup>(15)</sup> 由於熟石灰水為飽和的水溶性氫氧化鈣〔 $\text{Ca}(\text{OH})_2$ 〕，在滲入牆體後可填充內部孔隙，固化後內部密度提昇，可有效加強牆體的堅實度，從而增加其抗侵蝕能力。<sup>(16)</sup> [圖3] 雖然，新的夯土保護層和原夯土牆的顏色因其山泥中的各金屬及其氧化物的含量不同，故在其剛修復後出現不一致的現象，當牆體坐落在相同的環境中，經過相當時間的風化侵蝕後，表面狀況會逐漸同化一致。另一方面，保護層中的熟石灰〔 $\text{Ca}(\text{OH})_2$ 〕也因吸收空氣中的二氧化碳〔 $\text{CO}_2$ 〕和水分〔 $\text{H}_2\text{O}$ 〕而變得堅硬，緊緊地依附在原夯土牆的表面。然而，在上述各種風化環境中，新建的夯土保護層的自然風化過程仍然不斷進行，但這幅透氣、透水蒸氣、特性共融的夯土層卻成為了舊夯土牆的風化犧牲層，在代替舊夯土牆被風化受損的同時，其本身也可在不損害原夯土的情況下重新被取代 [圖4]。

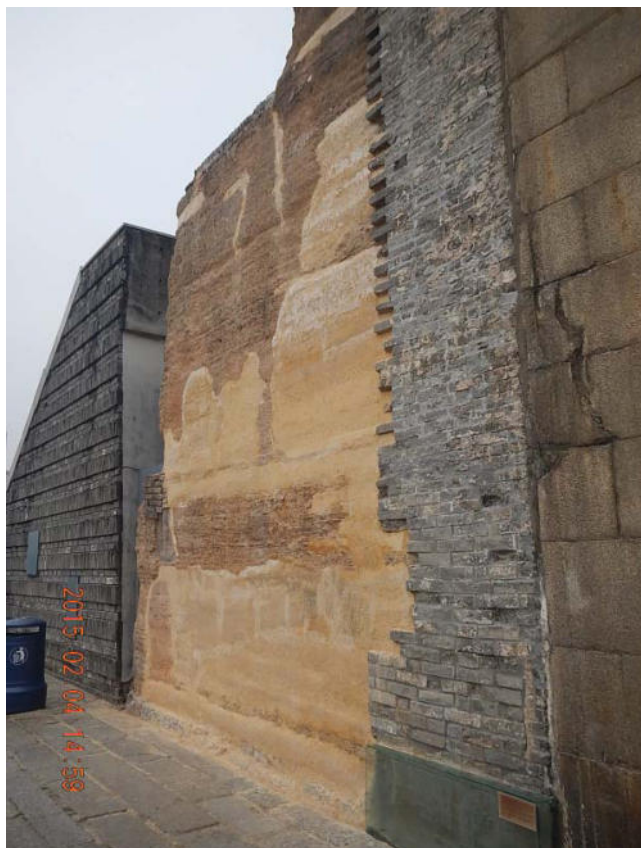
〔圖4〕土牆的修復完成面上的新舊夯土對比

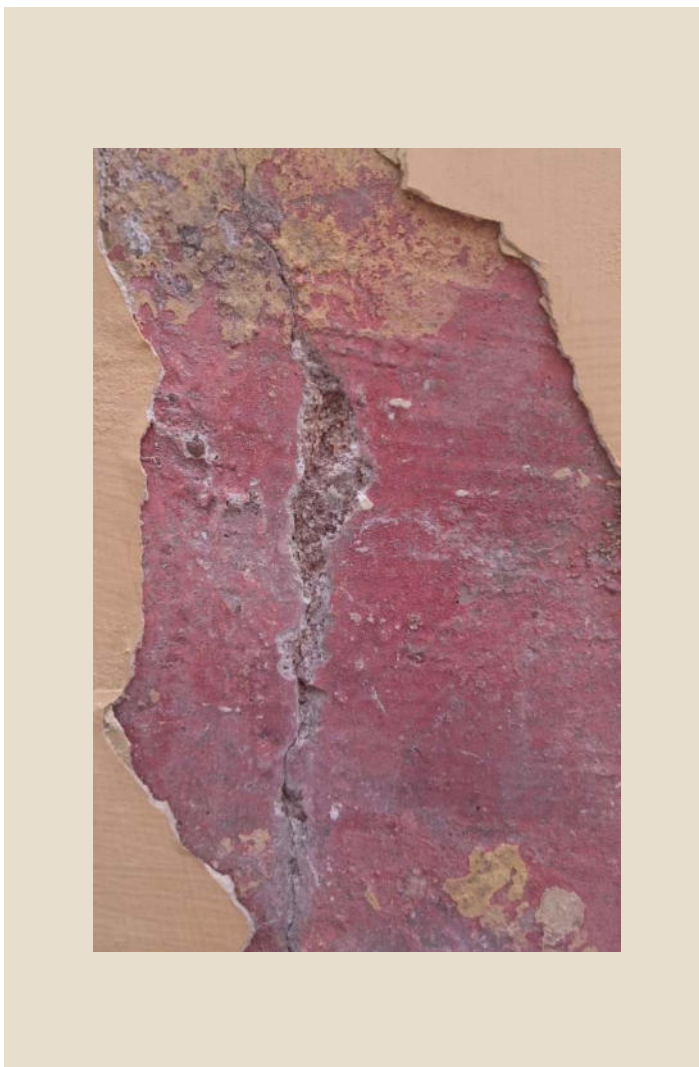
也較為常見，帶鹽的海風吹到建築物表面後水分揮發，海鹽結晶於其立面上；另一方面，倒流的海水積聚於牆腳及地基四周，水分連同海鹽因毛細管作用上昇至建築物的不同位置，並在牆體內外結晶，對原鋼筋混凝土結構產生嚴重的腐蝕作用。在仔細檢查建築物內、外牆身的結構過程中發現，建築物立面上的原灰水塗層仍然保留在現有丙烯酸塗層(乳膠漆)之內 [圖5]，不少海鹽也透過牆身批盪結晶在新、舊塗層的接觸面之間，有些更直接弄破批盪層及塗料，擠到外牆表面。<sup>(18)</sup> [圖6]

[圖5] 多層乳膠塗層下的原灰水顏料仍然被保存

由此可見，不透氣 / 不透水蒸氣的塑料塗層大大增加了海鹽集結於建築物內部結構的機會，造成不可逆轉的破壞。

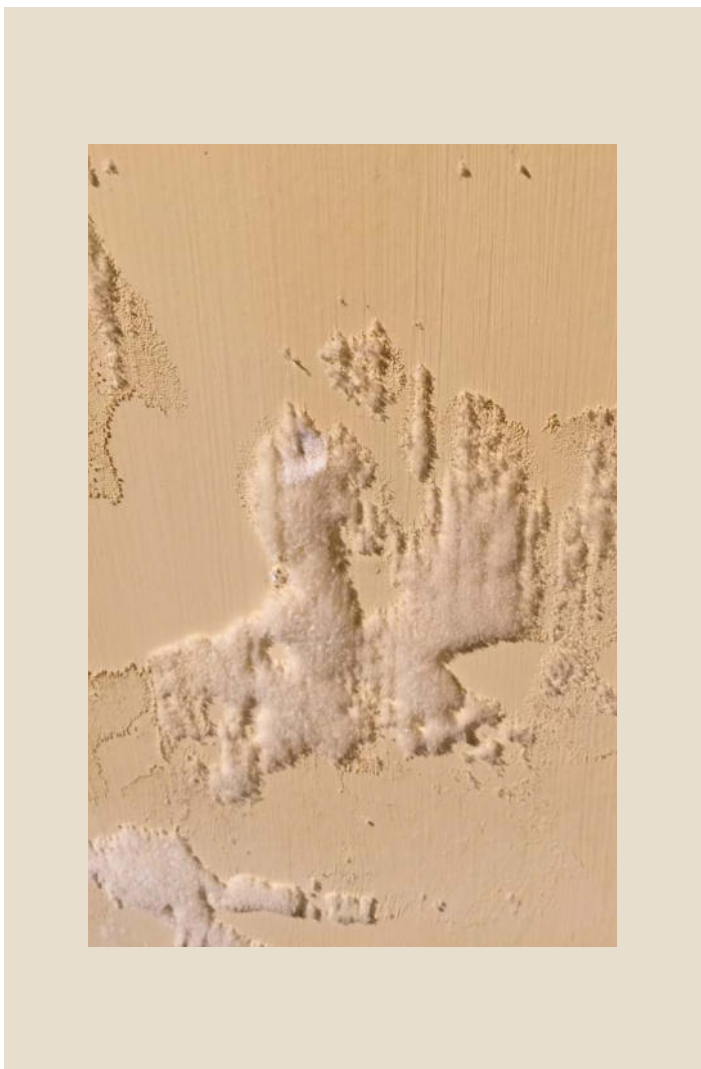
[圖6] 海鹽在牆身塗層表面結晶

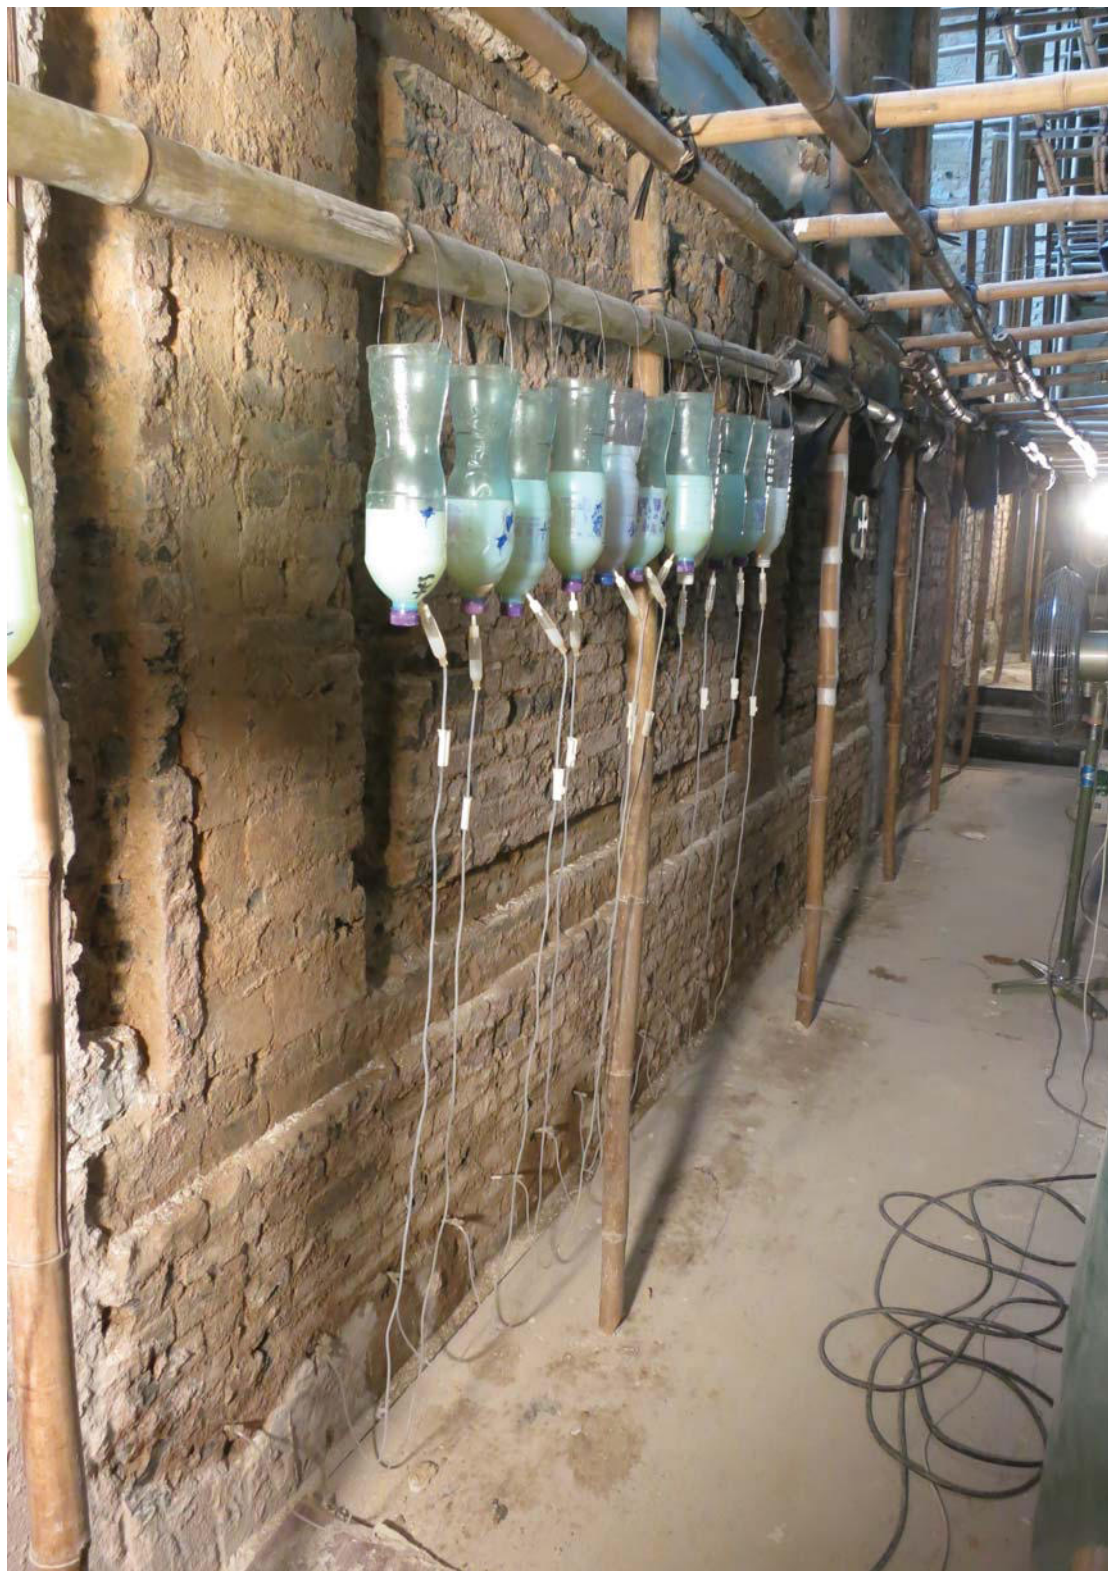
[圖7] 針對性研發滴定系統

為了更妥善地改善文物建築的現有狀況，減少建築物因含鹽的地下水和海水而受到不可逆轉破壞，因此，在這個修復計劃中，採用了西方研發的截水、除鹽系統。由於中式青磚密度較西式紅磚高，不能以壓力注射法把截水溶液注入牆體，故針對性研發滴定系統，注入無機硅酸截水溶液，隔絕建築物地基的水源 [圖7]。然後，為

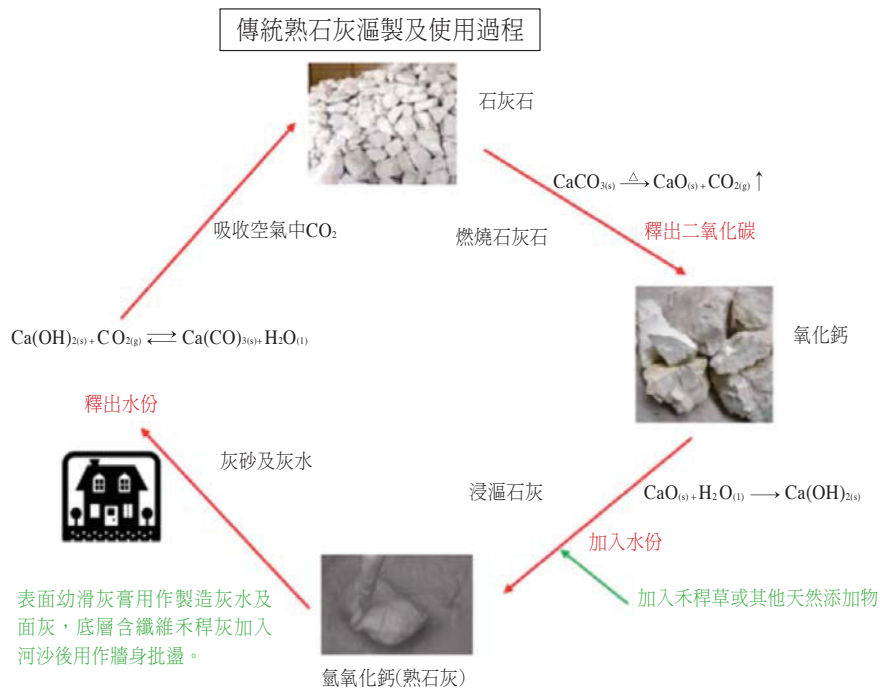
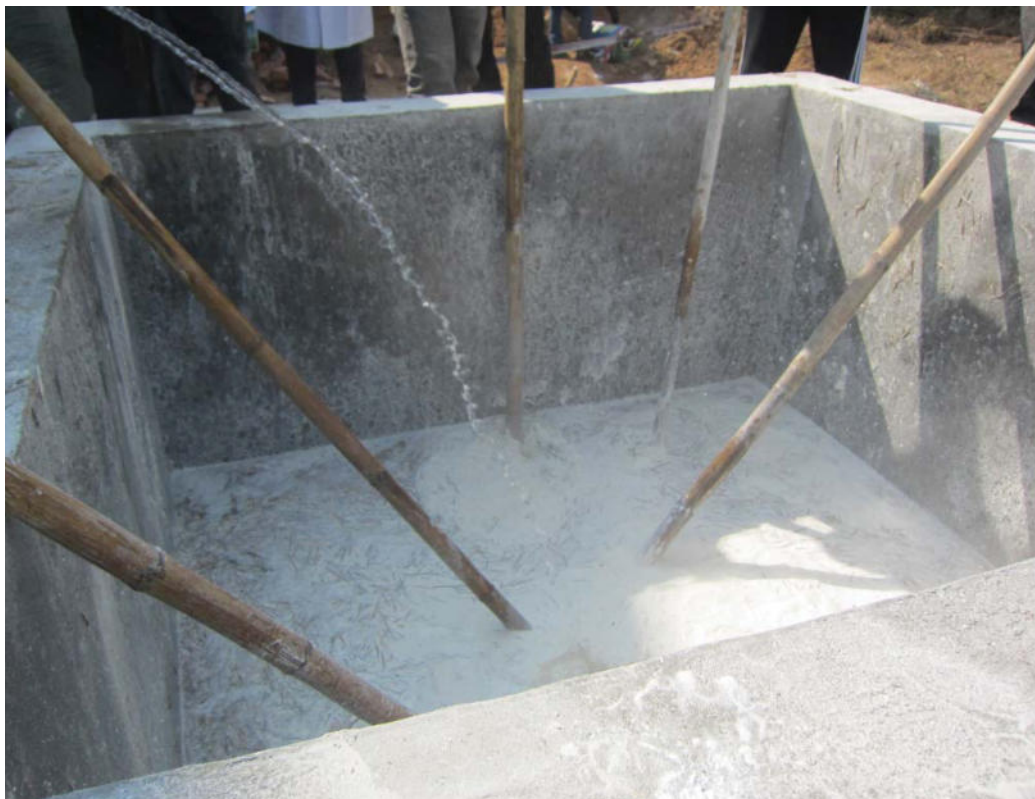
〔圖8〕傳統熟石灰滷製現場

鑑於傳統的漚製禾稈石灰在澳門市面已不再供應，整個工程所需的禾稈熟石灰均由工程人員按照嚴格指定，使用傳統材料及技術漚製而成的 [圖8]。整個熟石灰漚製過程大約需要四個月的時間，禾稈灰的製造過程、使用步驟及其化學反應如下：

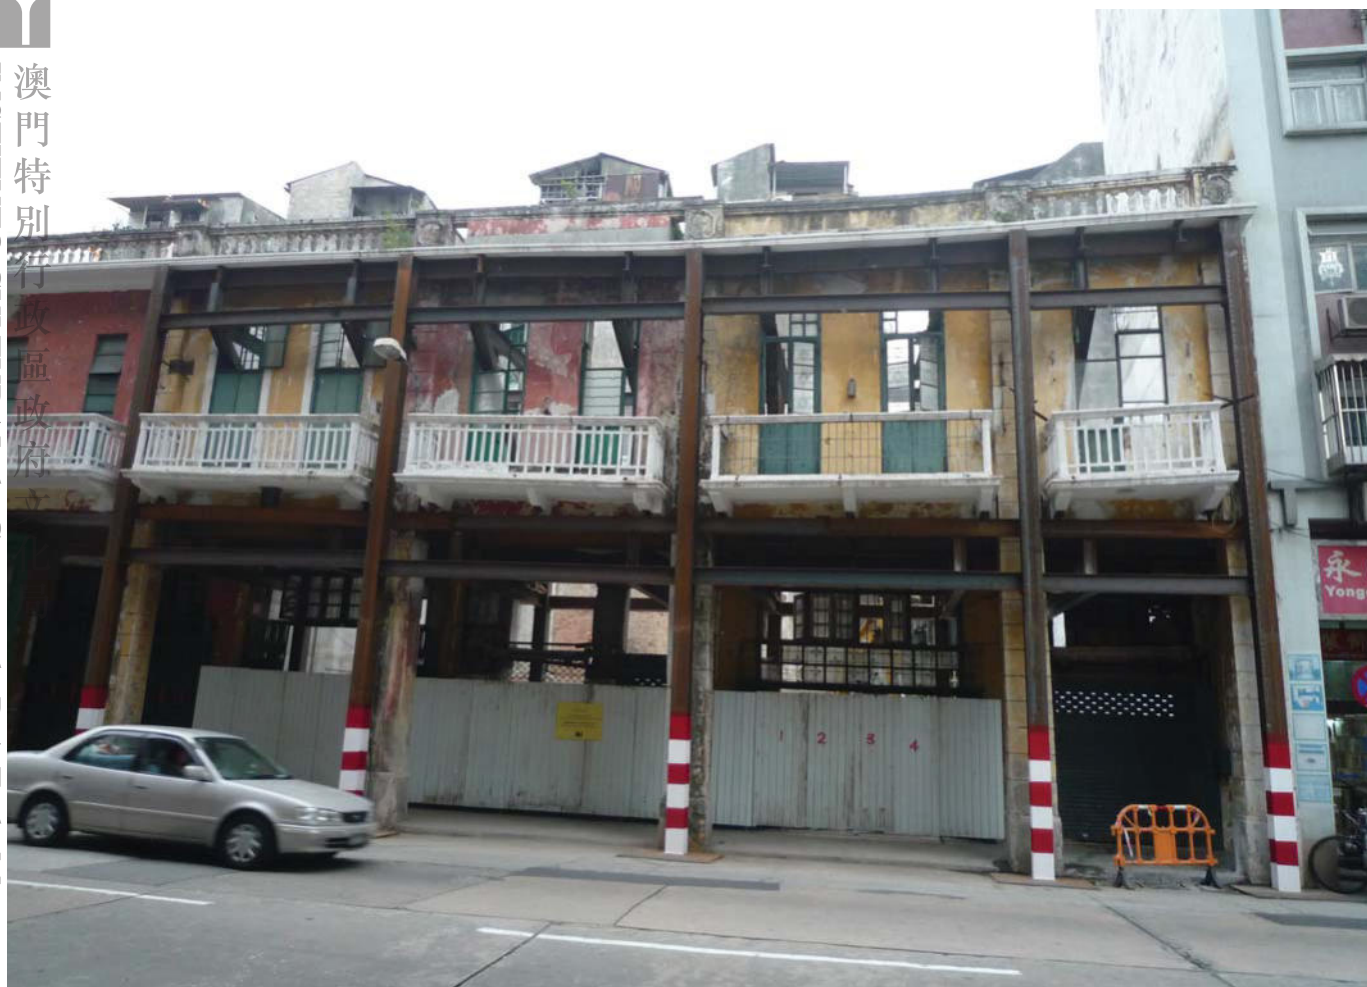
基於建築物的牆體受到多年海水倒流及海風的風化侵蝕，原批盪的含鹽量已達飽和狀態，且在過去的不同時間，使用者曾以不同的物料進行多次修補，牆身表面出現各種不同程度的破損如裂縫、空鼓及剝落等現象 [圖9]。為了更徹底地改善該建築物多年來不利的環境因素，工程人員在除去受污染的舊批盪後，為原鋼筋網除銹加固，最後，選用了傳統漚製的熟石灰及河砂製成新的透氣透水蒸氣外牆保護層，一方面防止牆體因水分及海鹽長期積聚於牆體結構內而造成批盪剝落，另一方面，可減少鋼筋網的過早腐蝕而引致其承載力的削弱。此外，熟石灰的強鹼特性可為鋼筋網提供內壓保護作用，而在漚製石灰時加入的禾稈草，為熟石灰添加了大量有機黏液及纖維，大大加強與基底的黏結力和減少裂紋的形成。

〔圖9〕沙梨頭圖書館修復前狀況

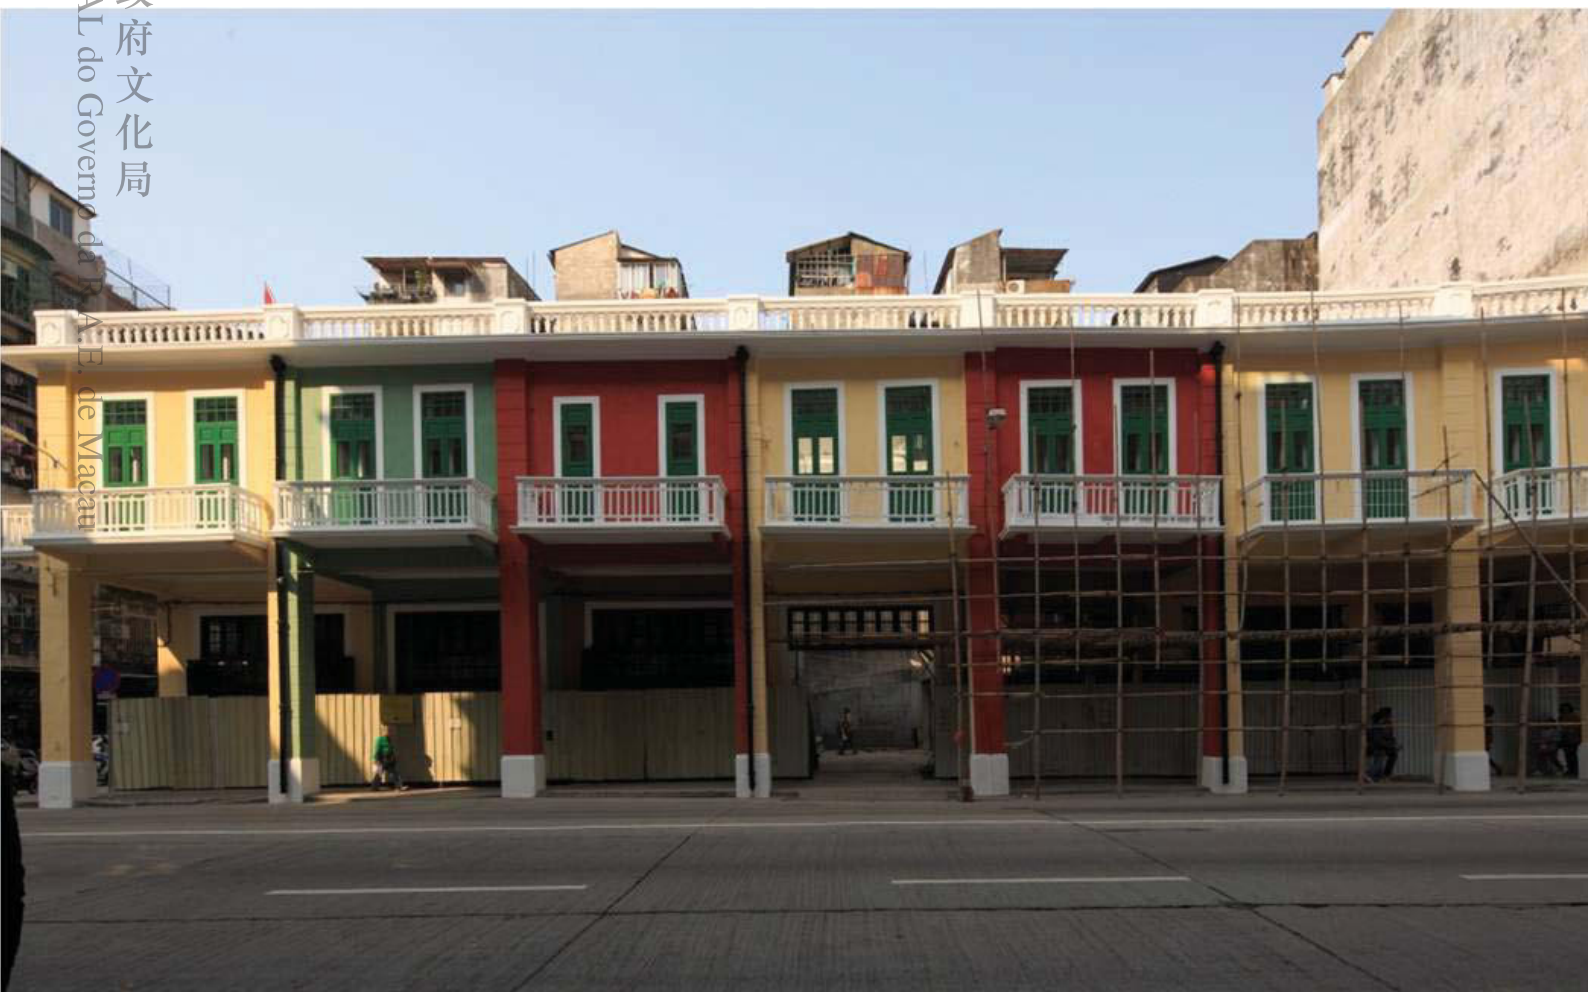
[圖11] 沙梨頭圖書館修復後狀況

沙梨頭圖書館內外牆身修復工作已完成差不多兩年，內外牆身灰水塗層十分平滑，顏色保持鮮豔，沒有裂縫或空鼓，牆體表面結實，沒有地下水上升或結晶鹽集結於批盪層等惡劣狀況，故顯示了新的灰砂批盪及灰水塗層具有理想的透水能力，可防止海鹽積聚於牆體內造成損害。

建築物立面及內部灰水塗層採用了純石灰漚製的白灰水，加入適量（5%至10%）的礦物石粉（紅赭色、黃赭色及鉻綠色）製成 [圖10]，灰砂批盪基底則以熟石灰清水滲透至飽和後，塗抹三層有色灰水，再以同樣熟石灰清水作表面加固，完成面必須以清水保濕數天，以防止裂縫的產生 [圖11]。
