澳門東望洋山聖母雪地殿 壁畫考察報告

澳門東望洋山聖母雪地殿壁畫考察報告

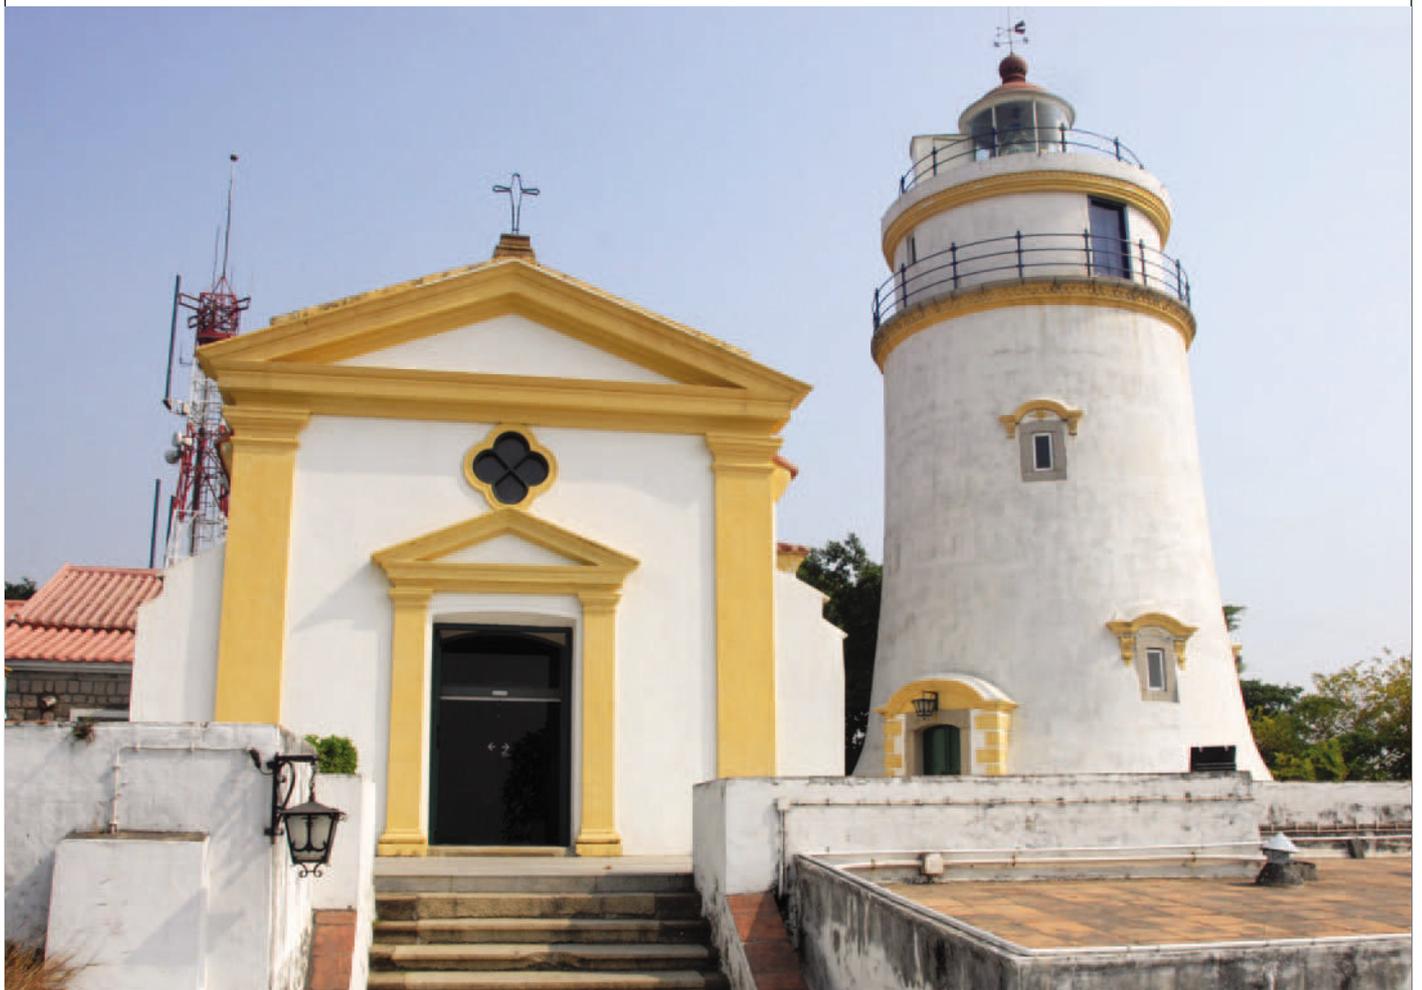
澳門東望洋山聖母雪地殿外貌

聖母雪地殿教堂坐東向西，方向 240 度。磚砌筒拱結構，建築高度 7.4 米，造型具有羅馬風格特點。正立面有雙重山花，四瓣型花

窗；坡屋頂，瓦屋面；牆體厚實，側牆有扶壁支撐，外牆白色粉刷，壁柱和山花以黃色粉刷，紅色屋頂，綠色門窗。教堂平面略呈“7”字形，佔地面積約106平方米，由一個主殿和一個聖器室組成。主殿北側有小門通向聖器室。教堂主體為磚結構，牆體和拱頂用長方形小磚，局部鋪地用地磚，門檻、唱詩臺、窗臺、窗頂、聖水池、壁柱礎座、祭壇臺階用石料。

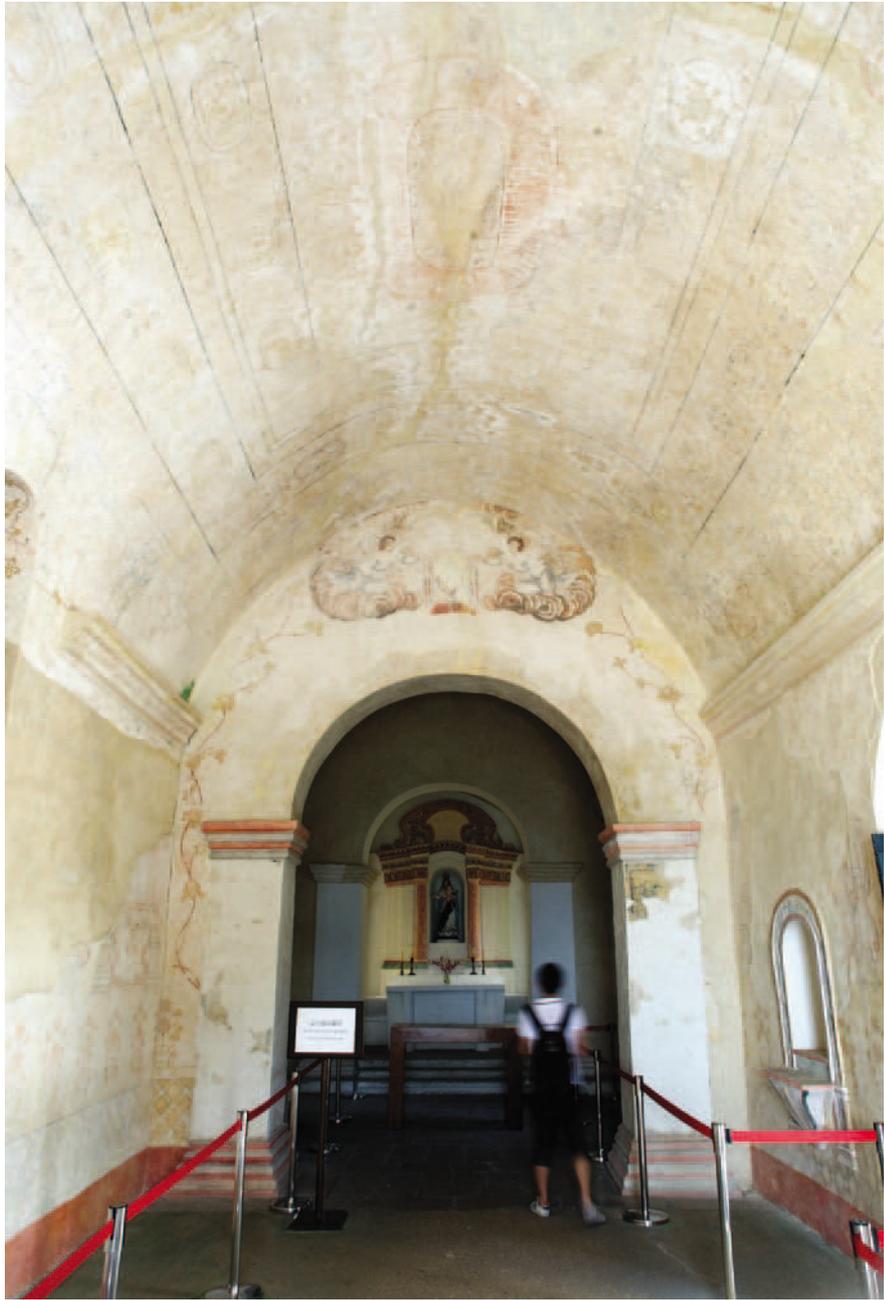
聖母雪地殿主殿大拱門

1.5米，通向室外的樓梯，是進入唱詩臺的唯一通道。入口進深10.4米處有一道大拱門，將主殿劃分為兩個空間，外面是相對開闊的中廳，裡面是前廳（含祭壇）。祭壇位於主殿盡頭，由兩根彩色裝飾柱和頂部的貝形飾組成，聖龕裡供奉着聖母子。祭壇南北兩側牆壁上各有一面彩色玻璃窗，寬0.7米，高1.5米。主殿南壁自西向東計有一個小方窗（1.3 x 1.47，為寬 x 高公尺，下同）、一扇拱門（1.6 x 3.14）、一個小壁龕（0.93 x 1.5）和一個大方窗（1.72 x 2.1）；北壁自西向東計有一個小方窗（0.9 x 1.23）、一個拱窗（1.03 x 2.36）、一扇通往聖器室的拱門（1.1 x 2.1），兩個窗戶外面均有樓梯通向室外。

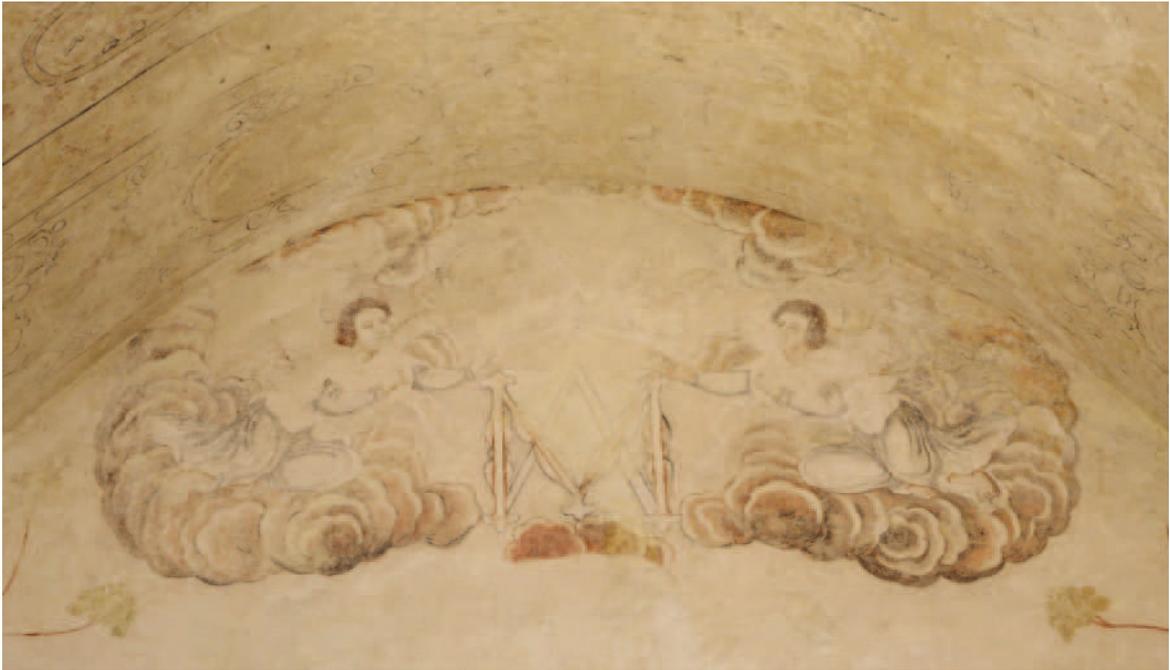
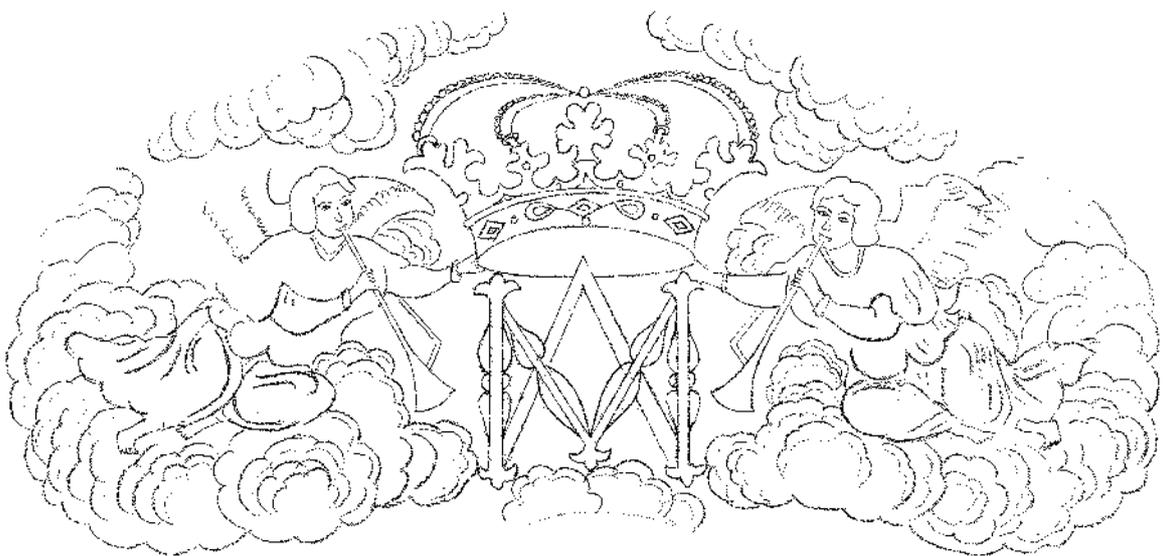
〔編號 1〕吹號天使

吹號天使（編號 1）繪於主殿大拱門西面，正對着大門，進入教堂首先映入眼簾的就是這個圖像。兩個吹着長號的天使一左一右拱衛着一頂

王冠，王冠下面是由字母 M 和 A 重合組成的圖案，是基督教繪畫中常用的主題。雲朵從拱券頂端呈環抱狀噴湧而出，這種雲朵的畫法在中國傳統的寺廟繪畫中很常見。天使身着長袍，半跪在層層疊疊的雲朵上。全圖墨線勾勒，赭紅色敷染。

主殿大拱門上壁畫“吹號天使”實景照片

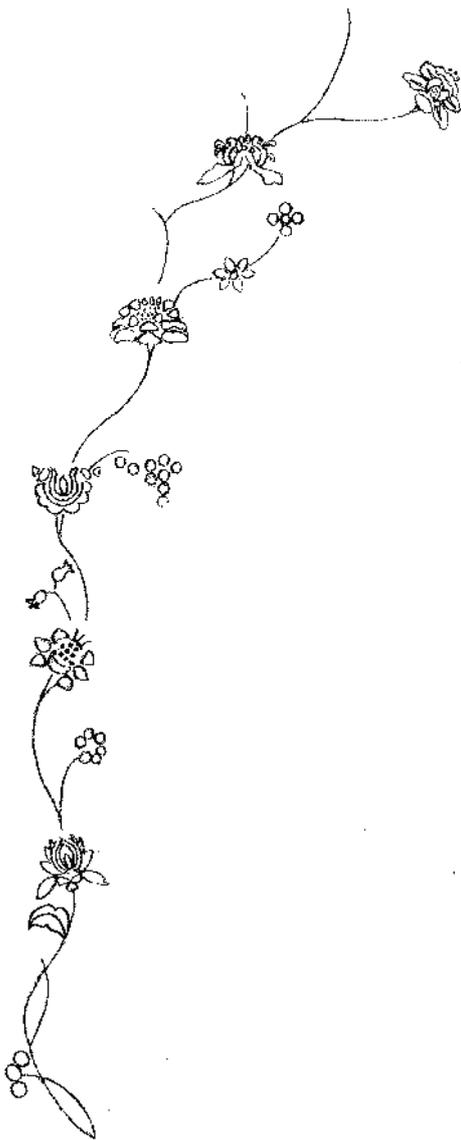
〔編號2〕藤狀花卉

藤狀花卉（編號2）繪於大拱門西面左壁柱上，構圖部分殘缺。枝幹順着壁柱向上延伸，有枝無葉，枝上有六朵大花、兩朵小花、兩粒小花苞和一大一小兩串形似葡萄的東西。枝幹為赭紅色，其餘部分為赭黃色。

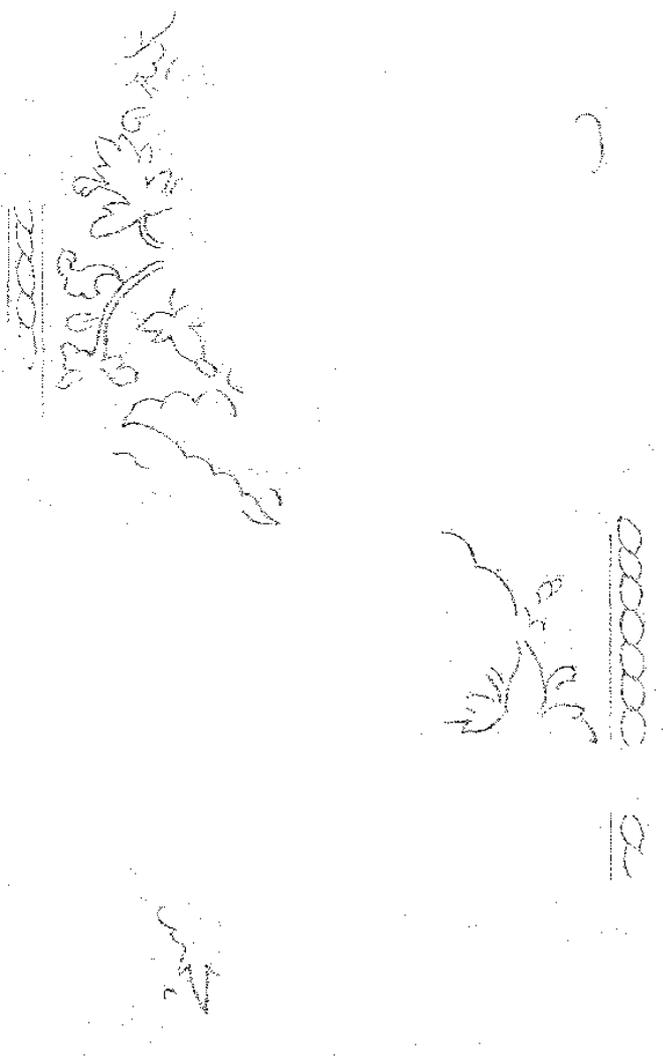
〔編號3〕繩紋、墨花

繩紋、墨花（編號3）繪於大拱門西面左壁柱下部，構圖嚴重殘缺。能識別出四朵帶葉的花苞，兩側有繩紋邊框。均為墨線勾勒，不着色。

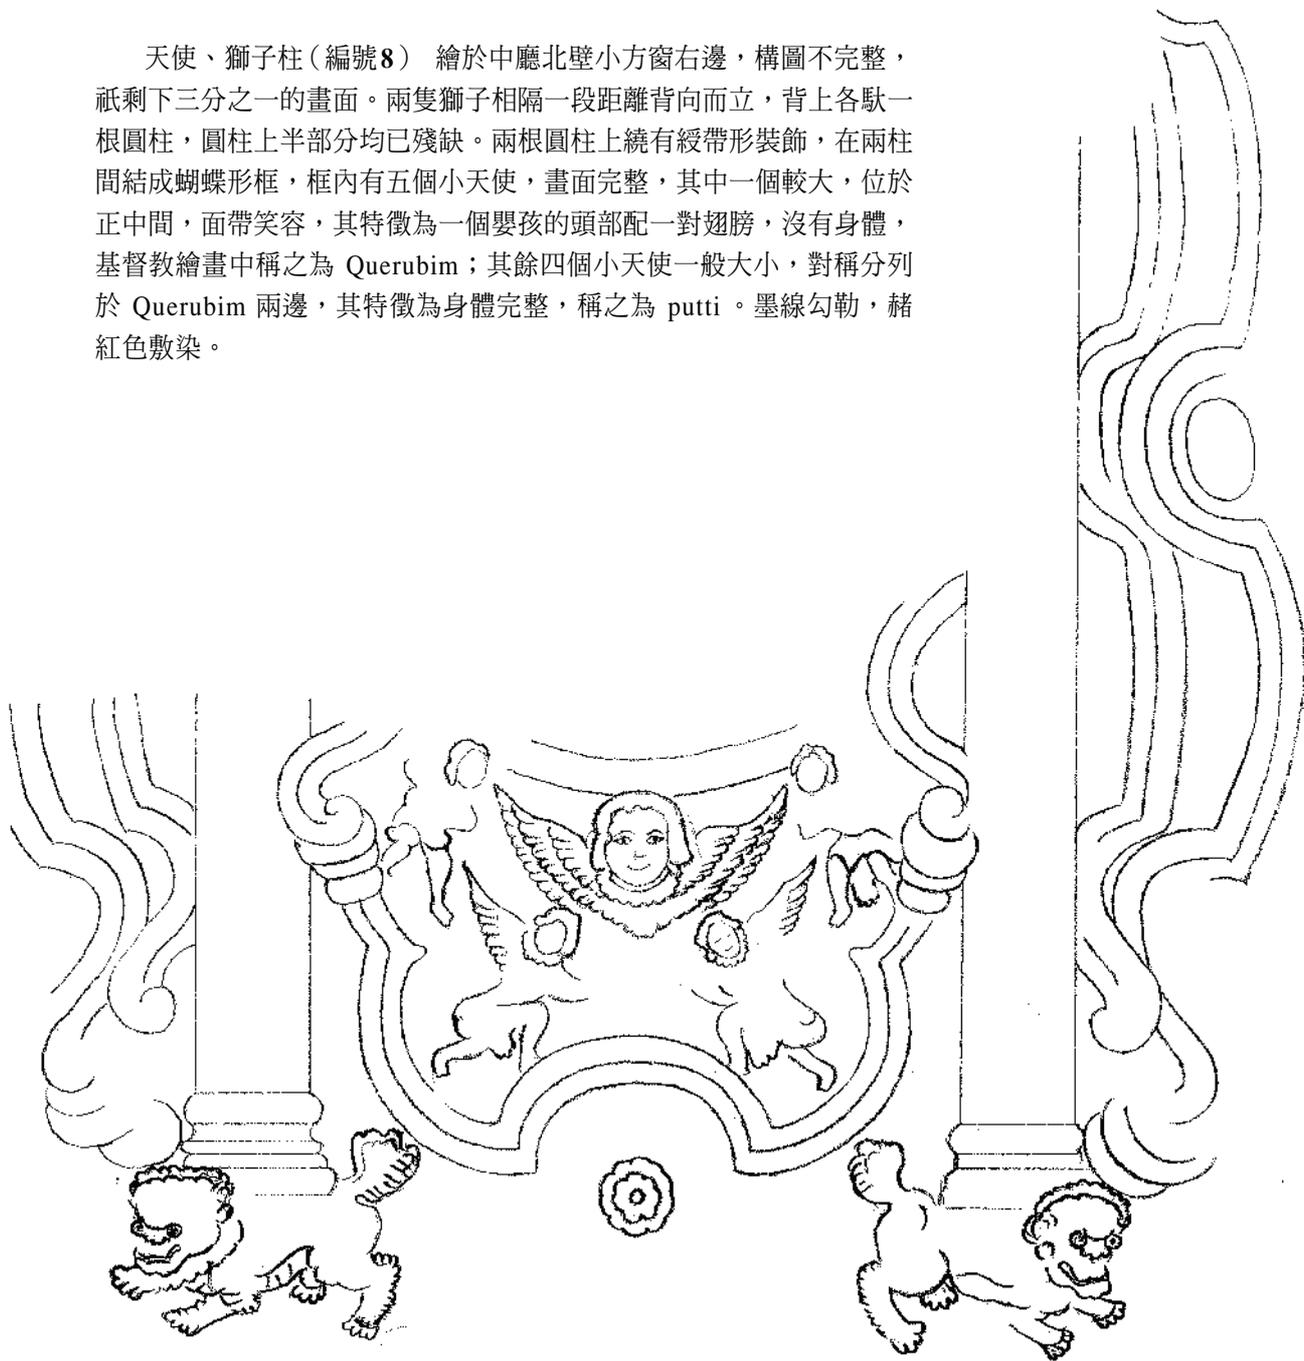
〔編號8〕天使、獅子柱

天使、獅子柱（編號8）繪於中廳北壁小方窗右邊，構圖不完整，祇剩下三分之一的畫面。兩隻獅子相隔一段距離背向而立，背上各馱一根圓柱，圓柱上半部分均已殘缺。兩根圓柱上繞有綬帶形裝飾，在兩柱間結成蝴蝶形框，框內有五個小天使，畫面完整，其中一個較大，位於正中間，面帶笑容，其特徵為一個嬰孩的頭部配一對翅膀，沒有身體，基督教繪畫中稱之為 Querubim；其餘四個小天使一般大小，對稱分列於 Querubim 兩邊，其特徵為身體完整，稱之為 putti。墨線勾勒，赭紅色敷染。

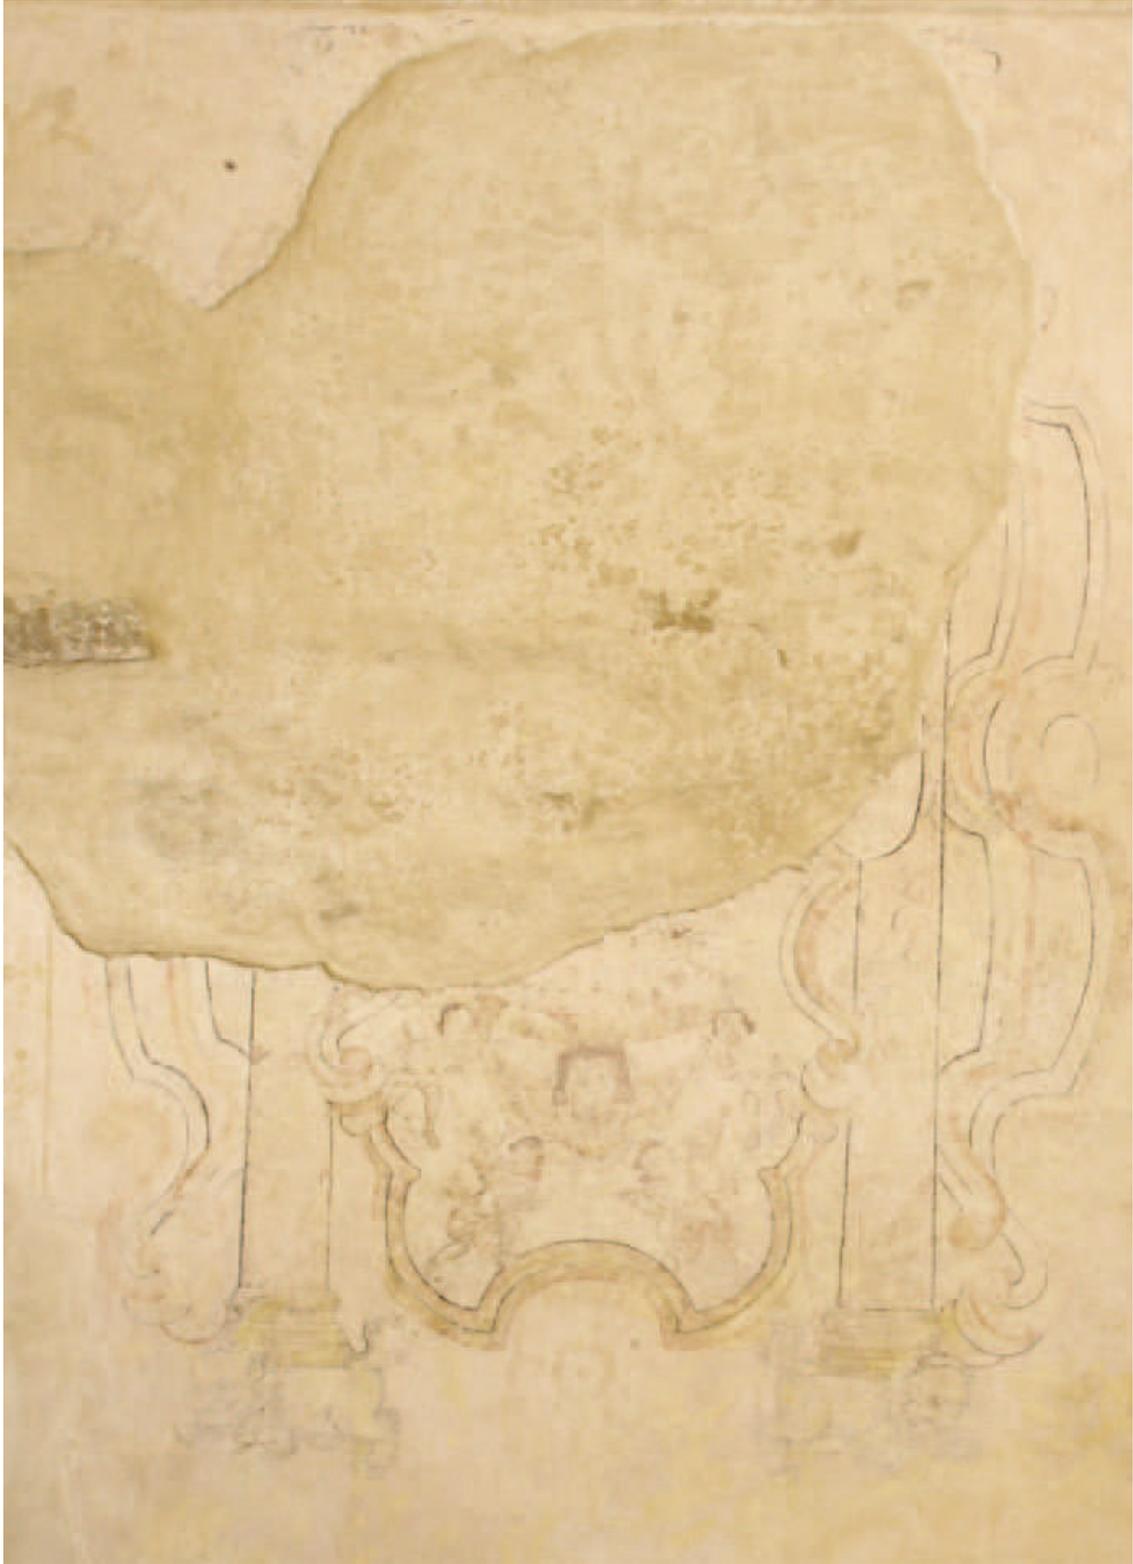
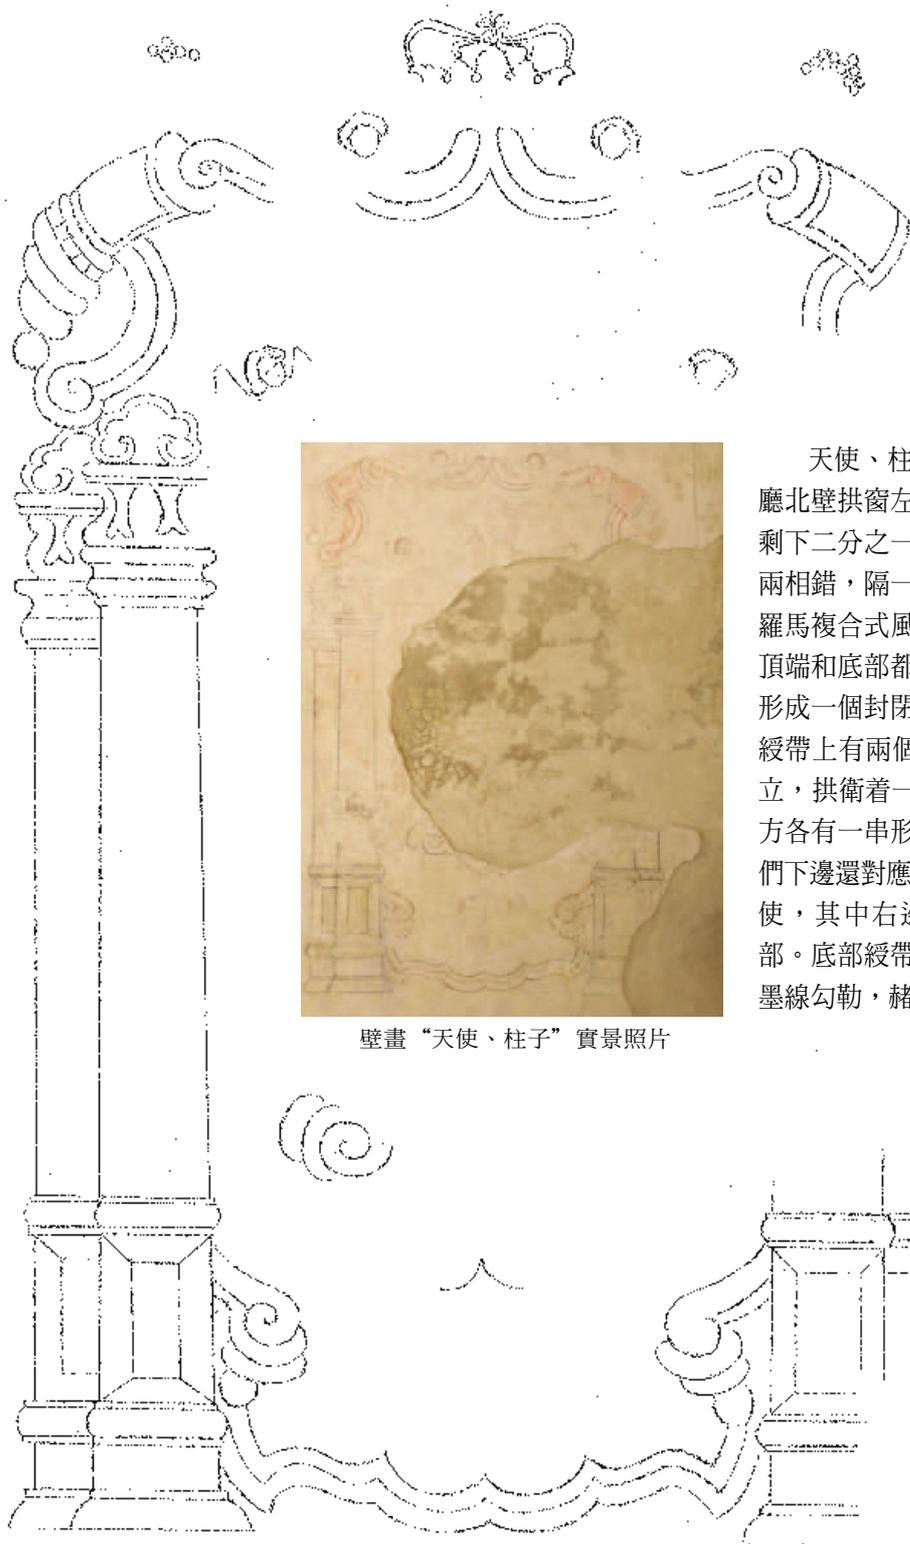
〔編號9〕天使、柱子

天使、柱子（編號9）繪於中廳北壁拱窗左邊，構圖不完整，祇剩下二分之一的畫面。四根柱子兩兩相錯，隔一定距離對稱分佈，為羅馬複合式風格柱式。兩邊柱子的頂端和底部都有綬帶形裝飾相連，形成一個封閉的長方形空間。頂部綬帶上有兩個 putti 小天使相向而立，拱衛着一頂王冠，它們的後上方各有一串形似葡萄的東西，在她們下邊還對應分佈着兩個 putti 小天使，其中右邊那個殘缺，祇剩頭部。底部綬帶結成一個蝴蝶形框。墨線勾勒，赭紅色敷染。

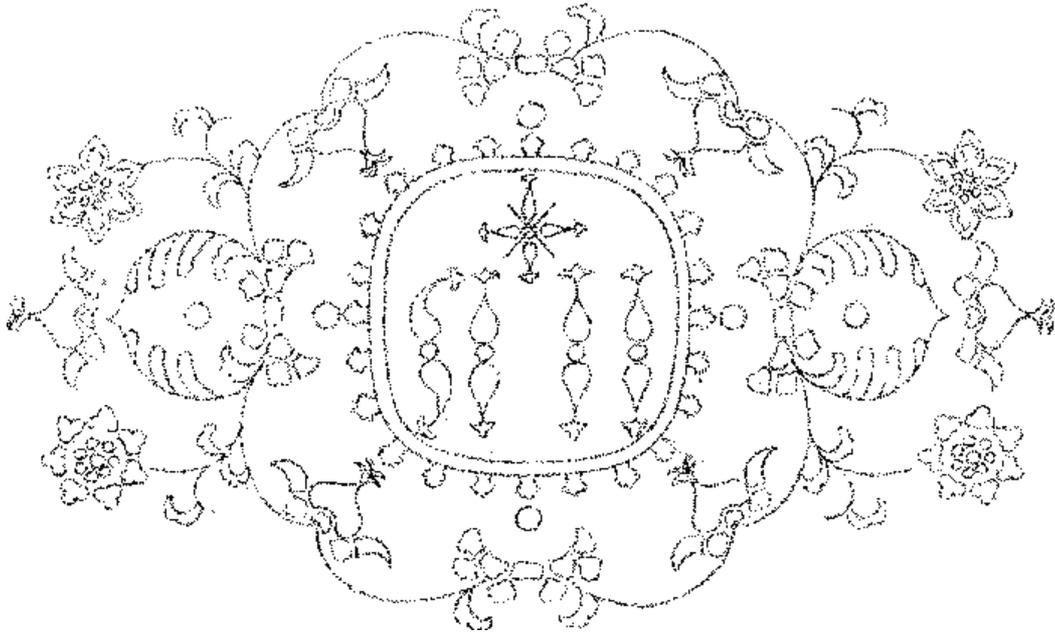
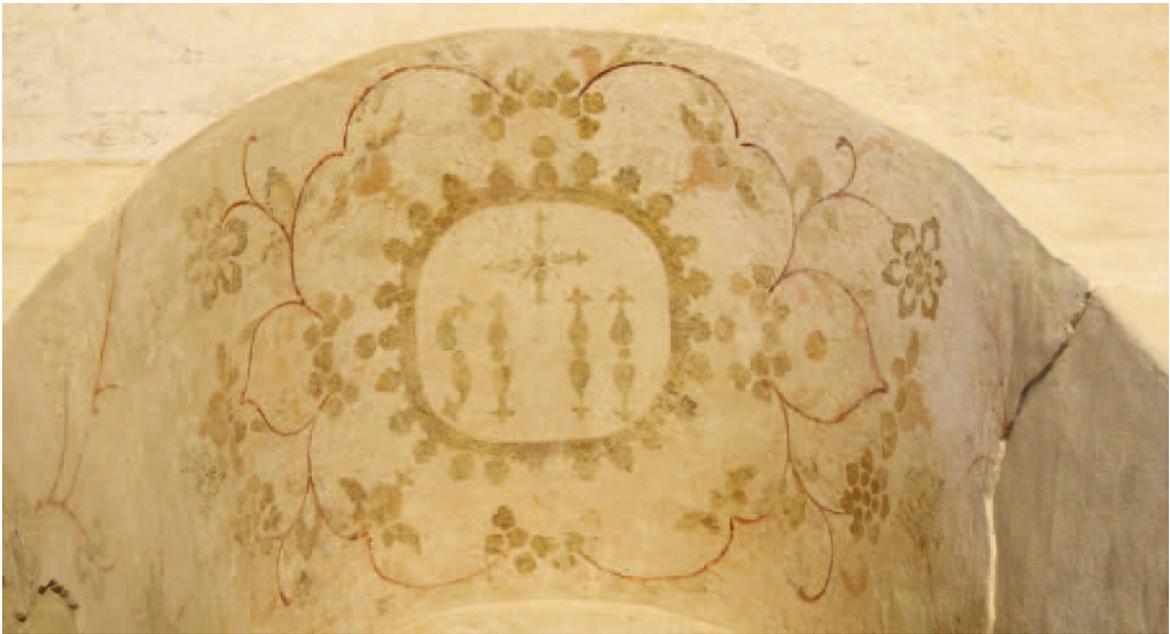
〔編號 10〕SHI 標誌（下圖為實景照片）

SHI 標誌（編號 10）繪於中廳北壁拱窗內的券頂，構圖基本完整。花體字母 SHI 位於一個鋸齒紋的圓框內，“H”正上方立一個十字架，字母“H”中間缺一橫。圓框周圍有纏枝花卉環繞，枝幹和石榴為紅色，其餘部分為赭黃色。

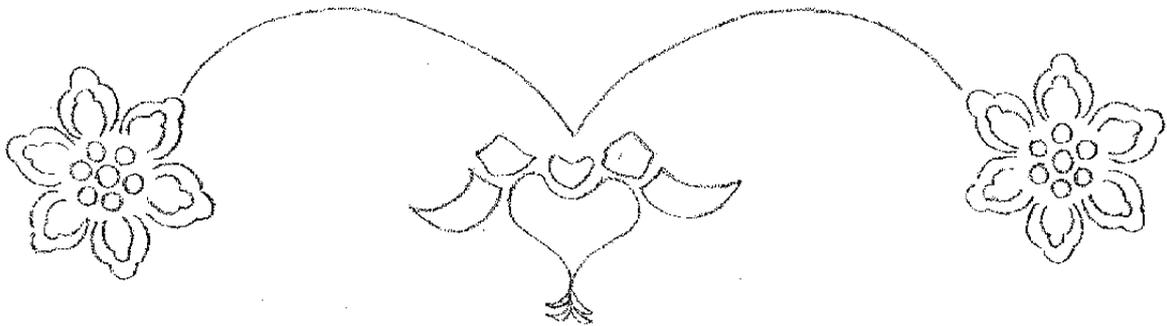
〔編號 11〕石榴、花卉

石榴、花卉(編號11) 繪於中廳北壁拱窗內正面，構圖完整。紅色石榴位於中間，兩朵赭色花一左一右對稱分佈。

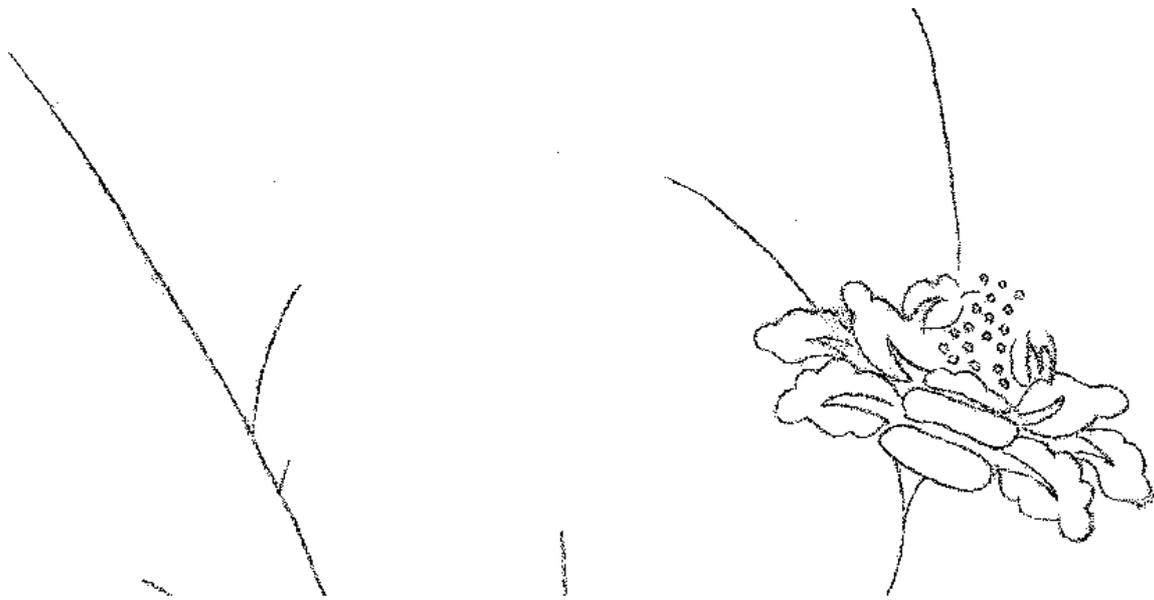
〔編號 12〕折枝花卉

折枝花卉(編號12) 繪於中廳北壁拱窗內左側，面向東，構圖不完整。紅色枝幹上能識別出四朵赭色花。

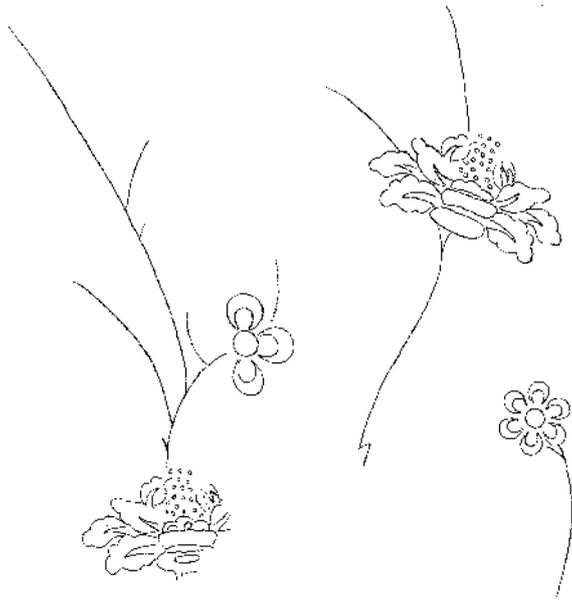
〔編號 13〕折枝花卉

折枝花卉（編號 13）繪於中廳北壁拱窗內右側，面向西，構圖不完整。紅色枝幹上能識別出一朵赭色花。

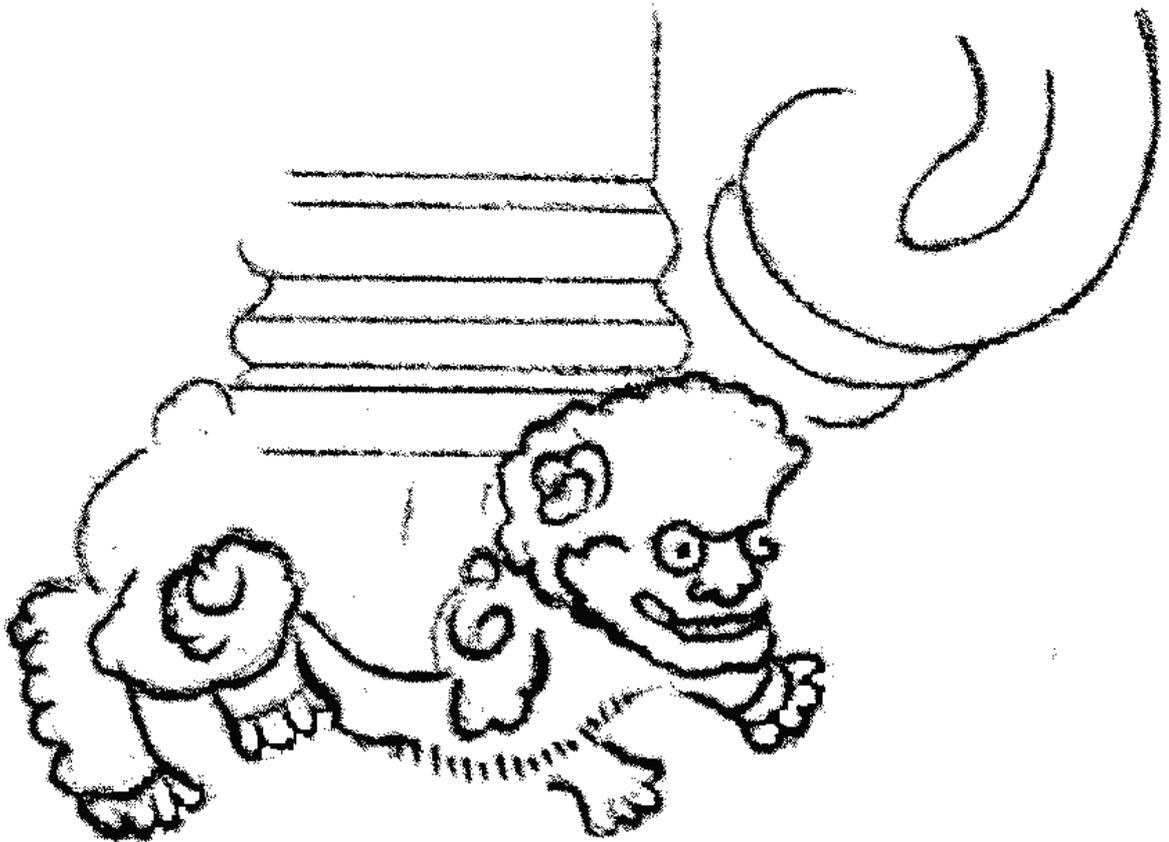
〔編號 14〕獅子柱礎

獅子柱礎（編號 14）繪於中廳北壁拱窗右邊，構圖極不完整，畫面上祇有一隻獅子，頭朝東。獅子背上應馱有圓柱，由於殘缺嚴重，祇剩圓柱礎和一小節綬帶形裝飾。墨線勾勒，赭紅色敷染。

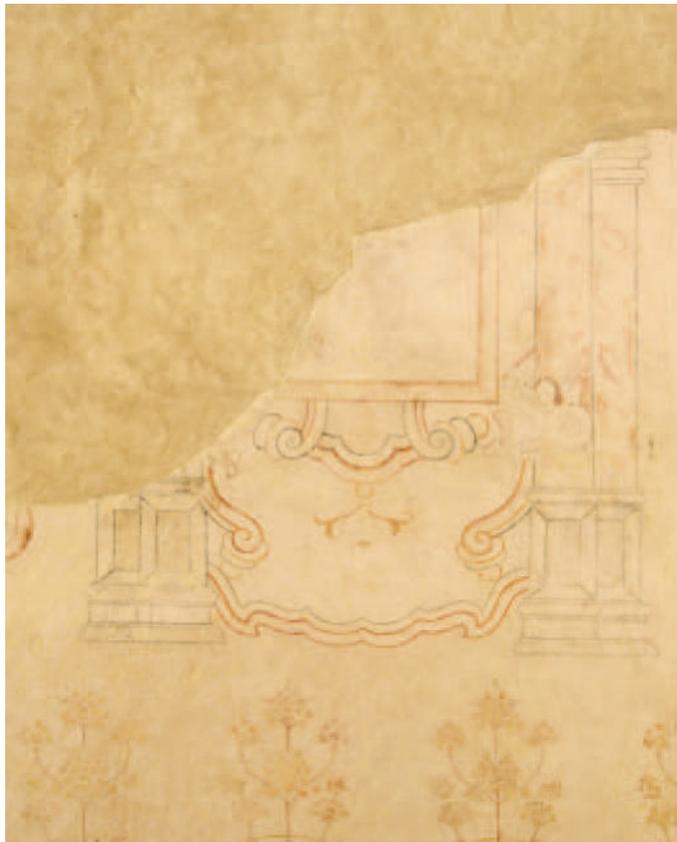
壁畫“天使、柱子”實景照片

天使、柱子(編號15) 繪於中廳北壁最右邊，構圖不完整，祇剩下二分之一的畫面。四根柱子兩兩相錯，隔一定距離對稱分佈，為羅馬複合式風格柱式。兩邊柱子之間應有一方框，現祇剩右下角。方框下有綬帶形裝飾結成蝴蝶形框，框上有一個八角星，其右上角有一個身披綬帶的 putti 小天使，左手拿團花狀物，右手持棍狀物。墨線勾勒，赭紅色敷染。

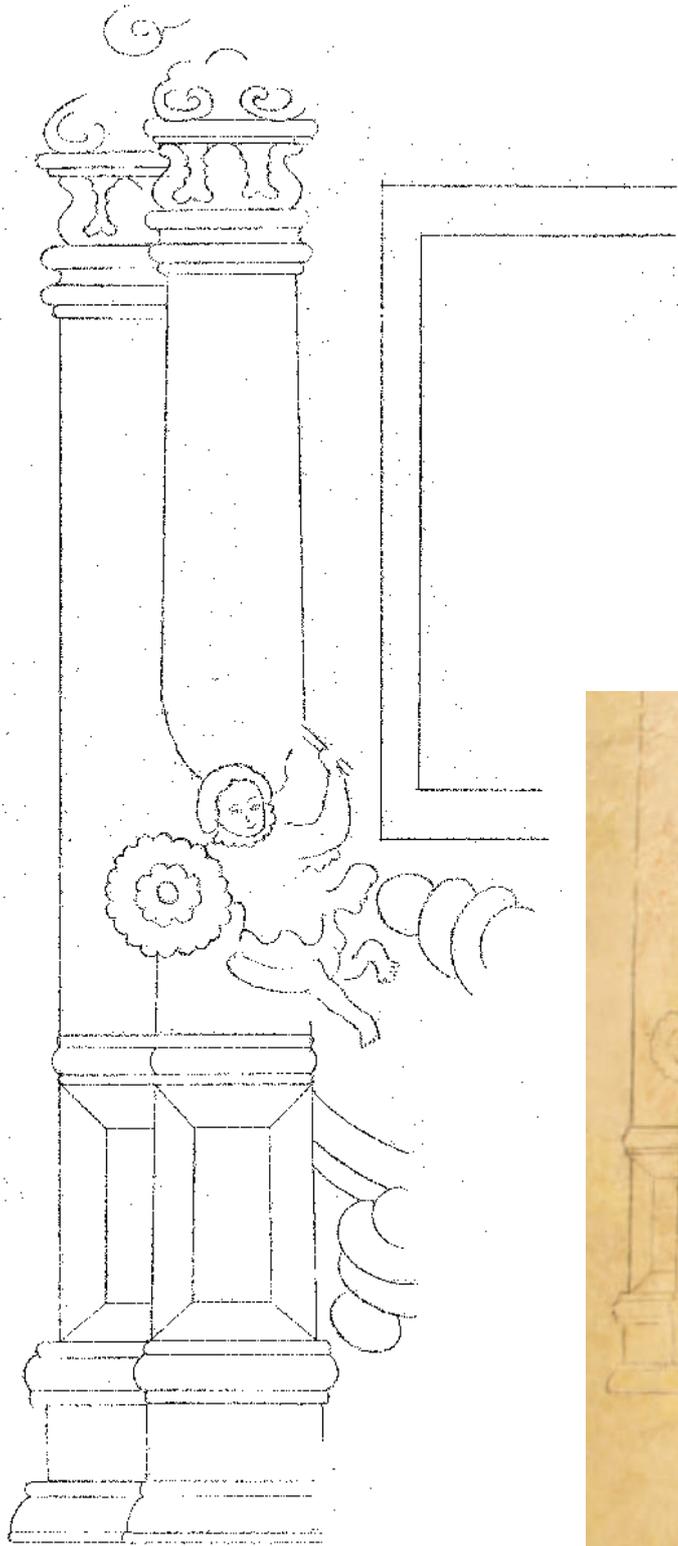
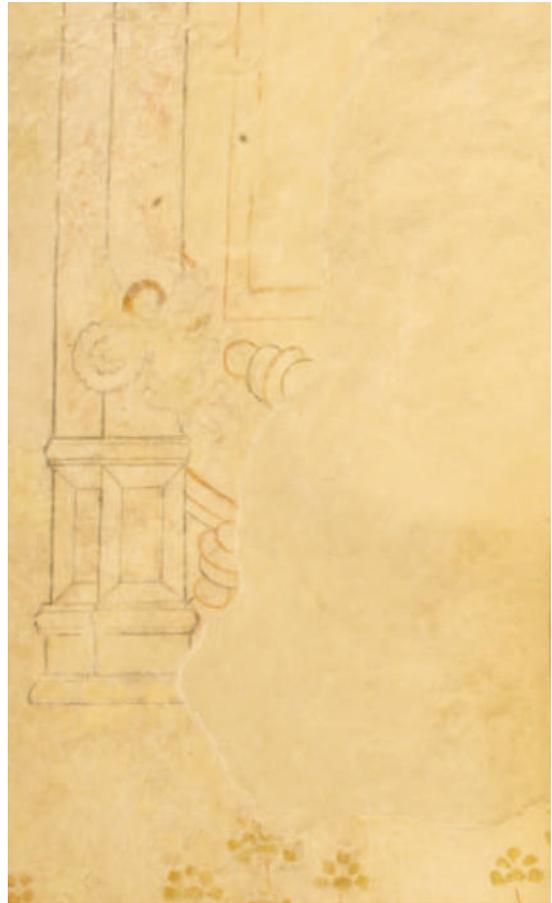
〔編號 16〕天使、柱子（右圖為實景照片）

天使、柱子（編號 16）
繪於中廳南壁壁龕左邊，構圖不完整，畫面上兩根柱子前後錯開，為羅馬複合式風格柱式。柱子下半部分有一個身披綵帶的 putti 小天使，左手持棍狀物，右手拿團花狀物。柱子右邊應是一個與其平行的方框，現祇剩左半邊。全圖墨線勾勒，赭紅色敷染。

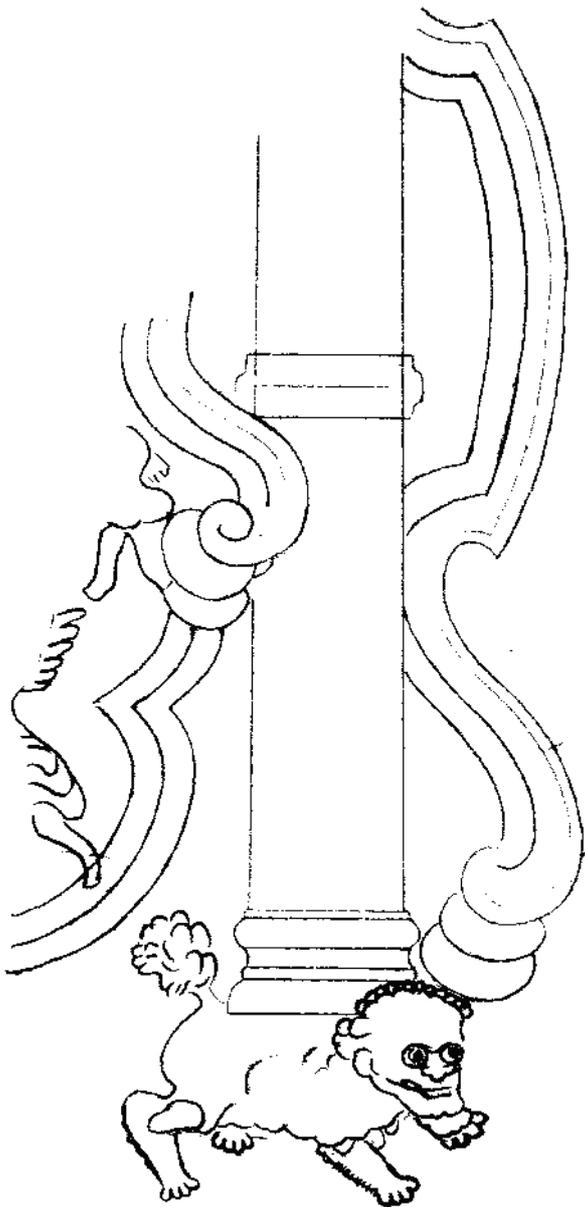
〔編號 17〕天使、獅子柱

天使、獅子柱（編號 17）繪於中廳南壁壁龕右邊，構圖不完整，一隻頭朝西的獅子馱着半截圓柱，圓柱周圍有綬帶形裝飾環繞。圓柱左邊可識別出兩個 putti 小天使，都祇剩局部。墨線勾勒，赭紅色敷染。花邊（編號 18，同 7）繪於中廳南壁拱門左右邊緣，構圖不完整，四瓣形花朵呈帶狀分佈。赭紅色。

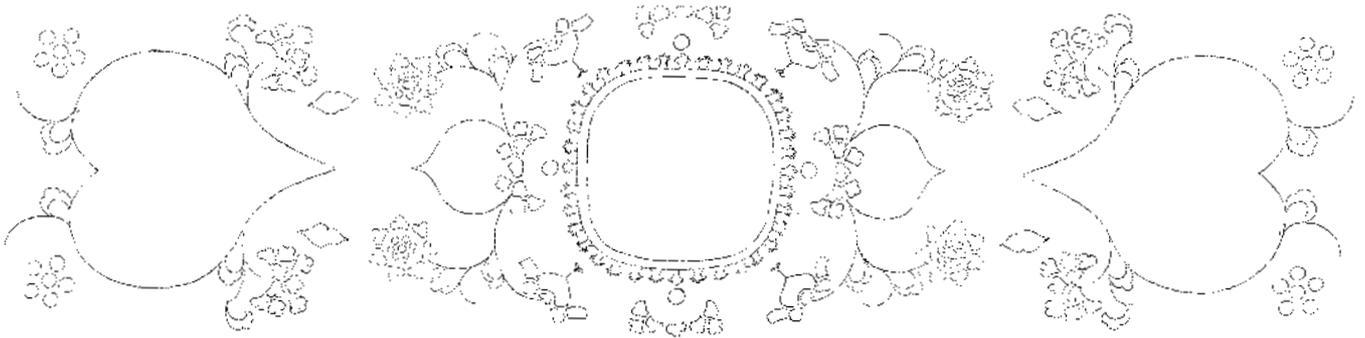
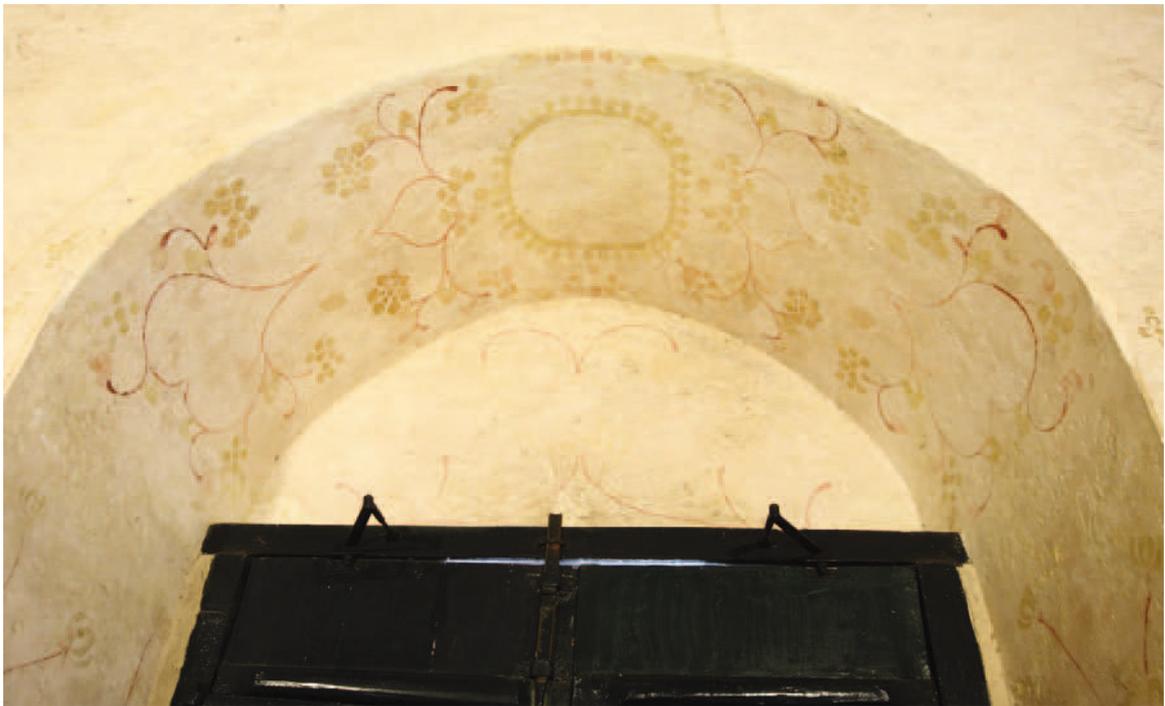
〔編號19〕纏枝花卉（下圖為實景照片）

纏枝花卉(編號19) 繪於中廳南壁拱門內券頂，構圖與中廳北壁拱窗券內基本相同，祇是圓框內沒有圖案。畫面色調為赭紅色。

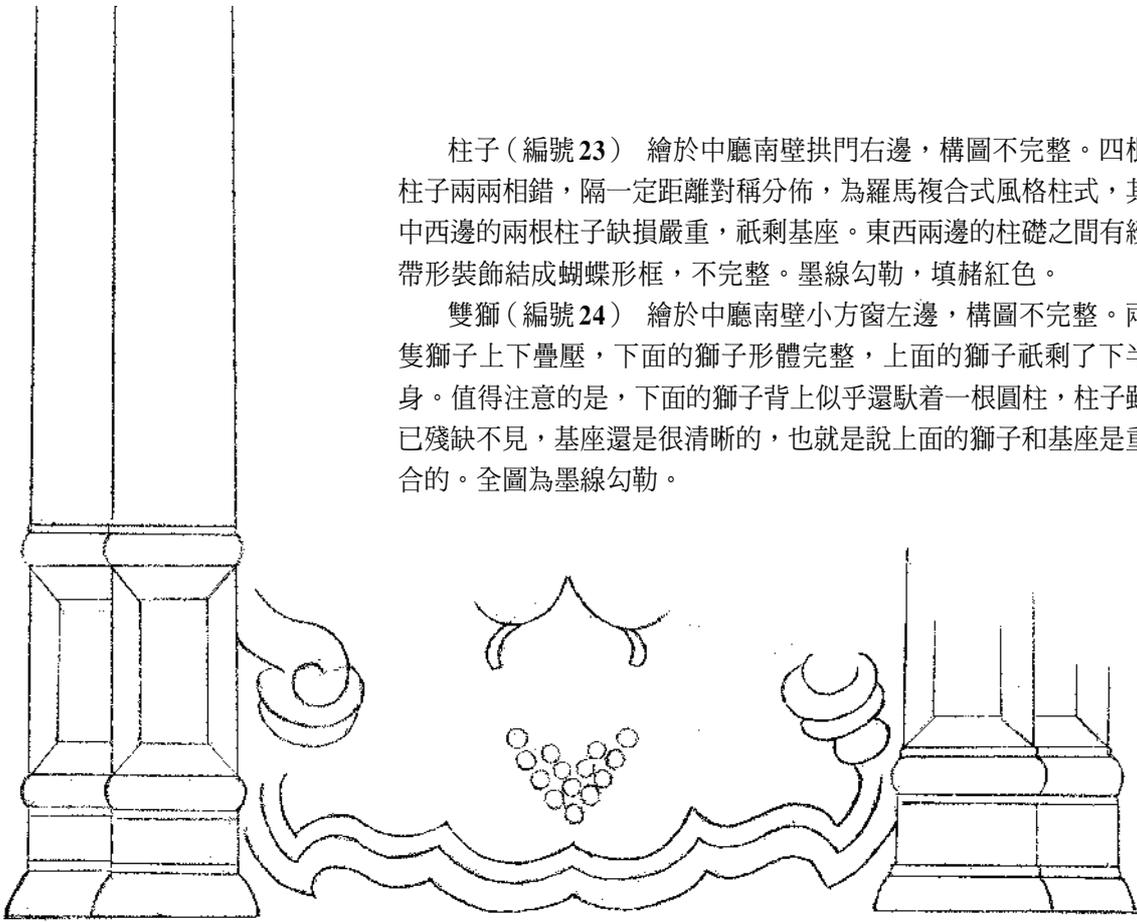
〔編號 23〕 柱子

柱子（編號23）繪於中廳南壁拱門右邊，構圖不完整。四根柱子兩兩相錯，隔一定距離對稱分佈，為羅馬複合式風格柱式，其中西邊的兩根柱子缺損嚴重，祇剩基座。東西兩邊的柱礎之間有綫帶形裝飾結成蝴蝶形框，不完整。墨線勾勒，填赭紅色。

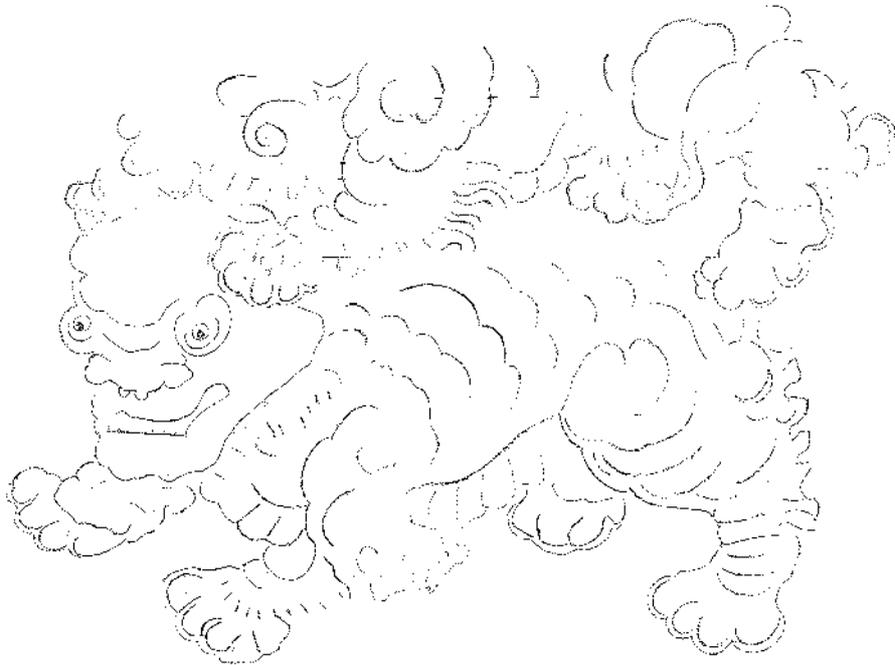
〔編號 24〕 雙獅

雙獅（編號24）繪於中廳南壁小方窗左邊，構圖不完整。兩隻獅子上下疊壓，下面的獅子形體完整，上面的獅子祇剩了下半身。值得注意的是，下面的獅子背上似乎還馱着一根圓柱，柱子雖已殘缺不見，基座還是很清晰的，也就是說上面的獅子和基座是重合的。全圖為墨線勾勒。

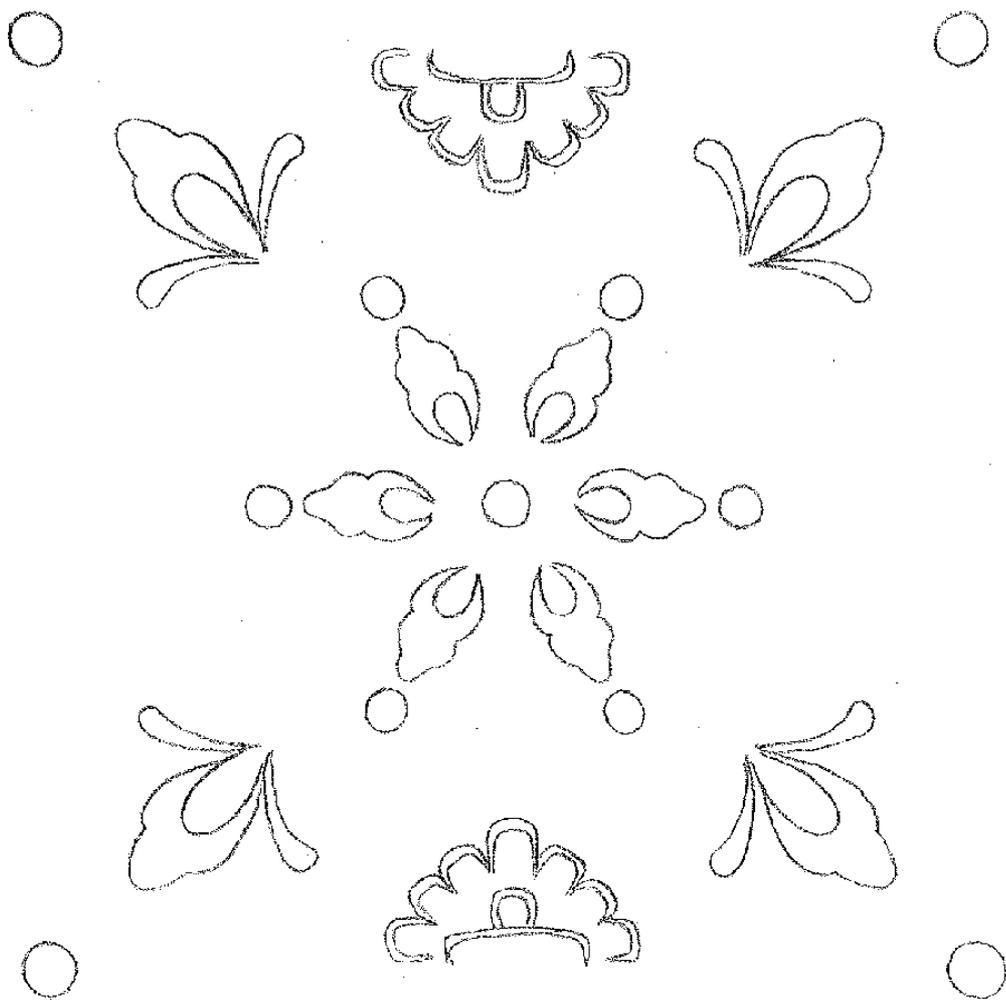
〔編號 26〕花飾

花飾(編號 26) 繪於中廳南壁小方窗右上方, 構圖完整。整個畫面呈四方形, 中間是一個六瓣形花朵, 四角各有一朵小花, 上邊兩朵小花和下邊兩朵小花中間還各有一朵花。赭黃色勾勒。

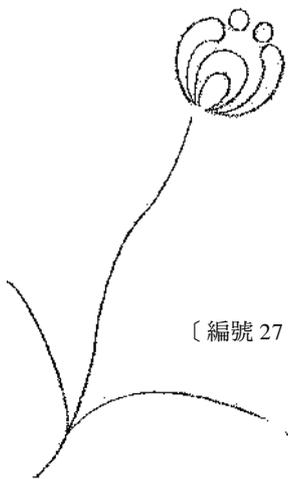
〔編號 27〕折枝花卉

折枝花卉(編號 27) 繪於中廳南壁小方窗內左側, 面向西, 嚴重殘缺, 紅色枝幹上有一朵赭黃色花。

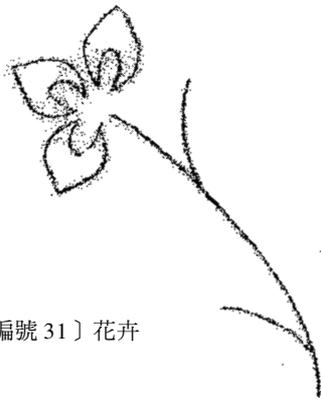
〔編號 31〕花卉

花卉（編號 31）繪於唱詩臺小拱門內左側，面向西，構圖不完整。祇能識別出一朵花，紅色枝幹，赭黃色花朵。

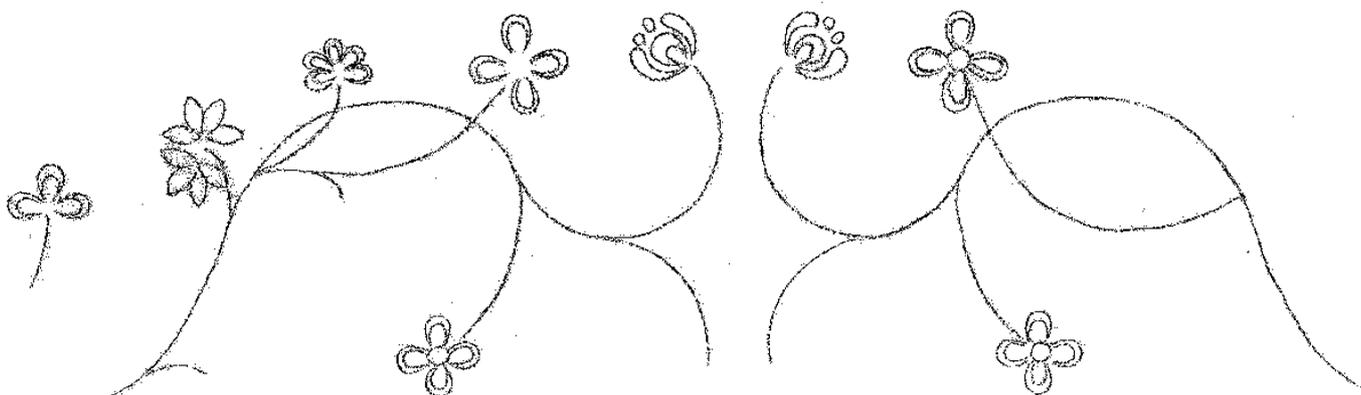
〔編號 32〕纏枝花卉

纏枝花卉（編號 32）繪於唱詩臺小拱門內券頂，構圖較完整。纏枝花呈左右對稱分佈，左側有六朵花，右側祇剩三朵。紅色枝幹，赭黃色花朵。

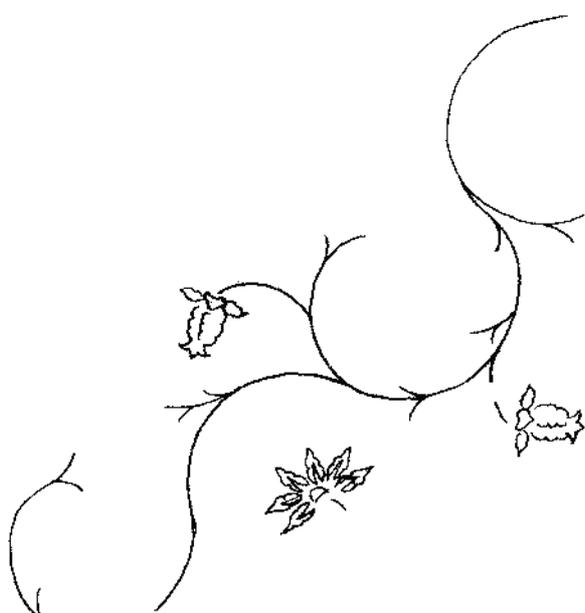
〔編號 33〕纏枝花卉

纏枝花卉（編號 33）繪於唱詩臺四瓣形花窗的左邊，構圖不完整。枝上有一朵花，兩粒花苞。紅色枝幹，赭黃色花朵。

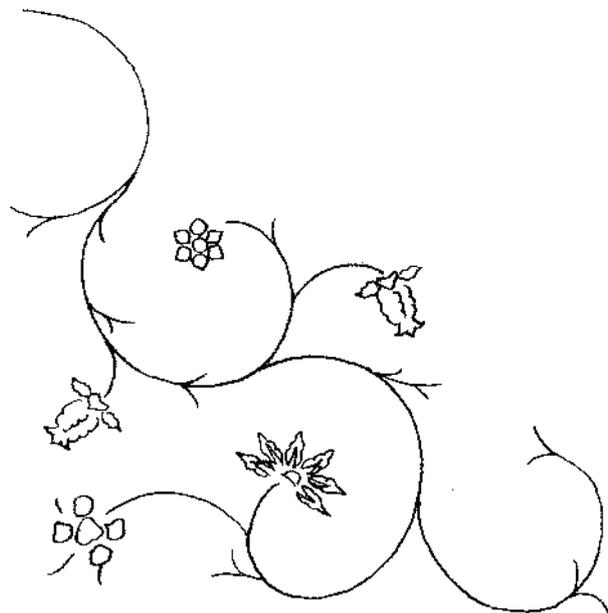
〔編號 34〕纏枝花卉

纏枝花卉（編號 34）繪於唱詩臺四瓣形花窗的右邊，構圖完整。枝上有三朵花，兩粒花苞。紅色枝幹，赭黃色花朵。
