澳門東望洋山聖母雪地殿 壁畫考察報告

澳門東望洋山聖母雪地殿壁畫考察報告

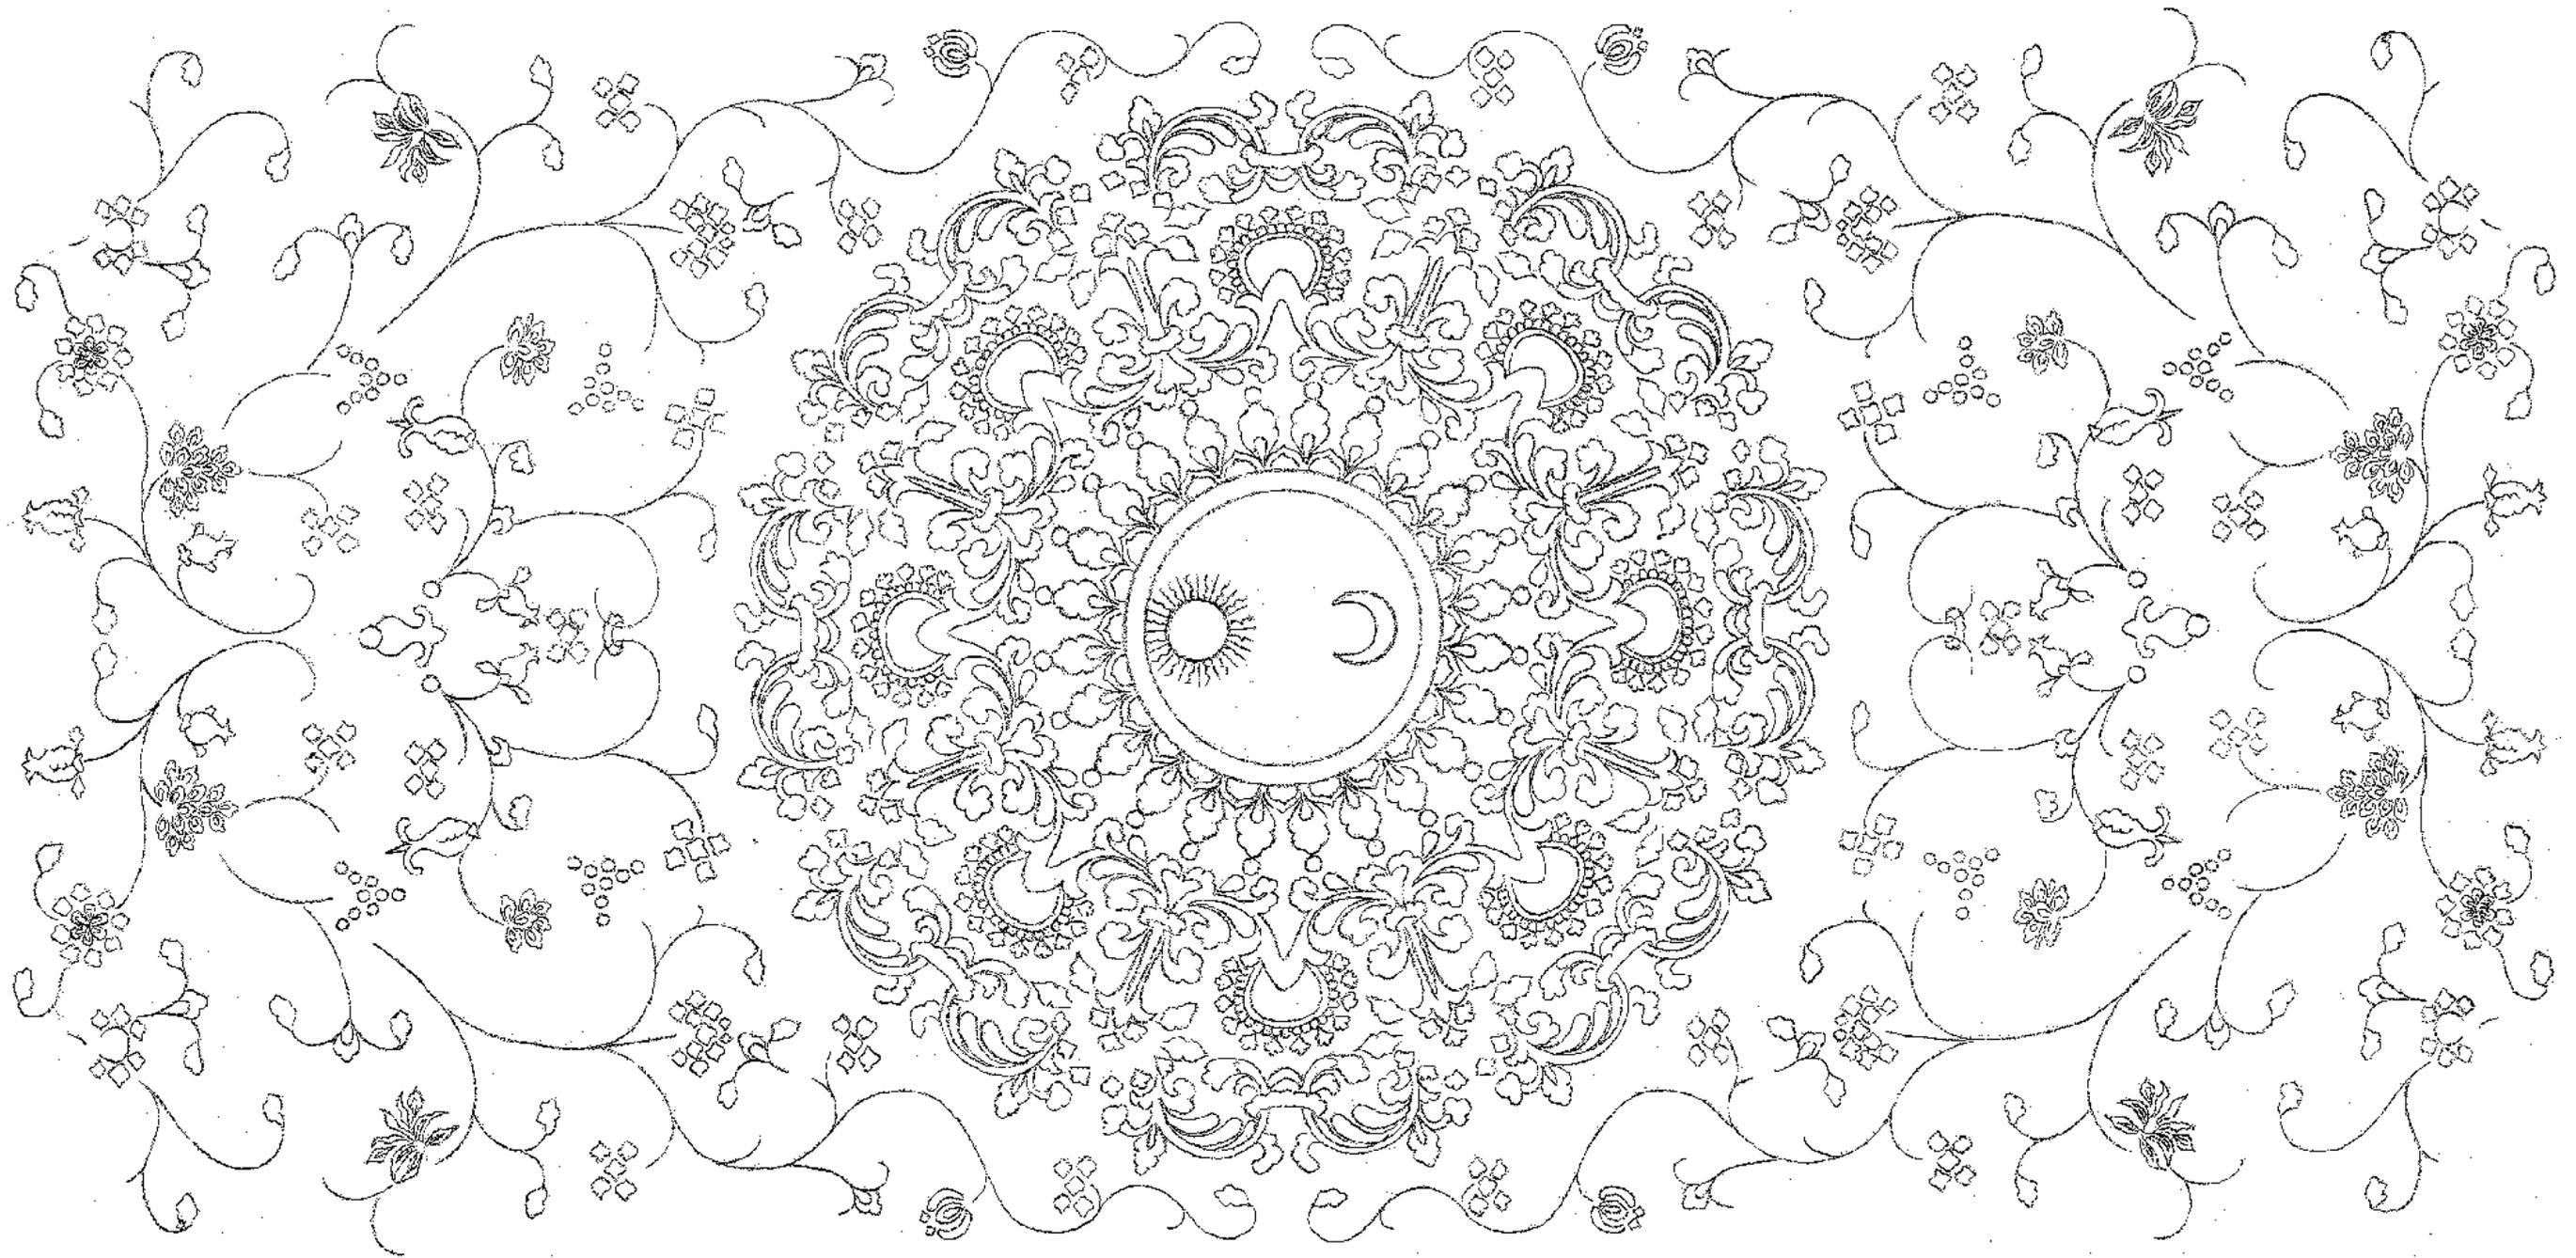
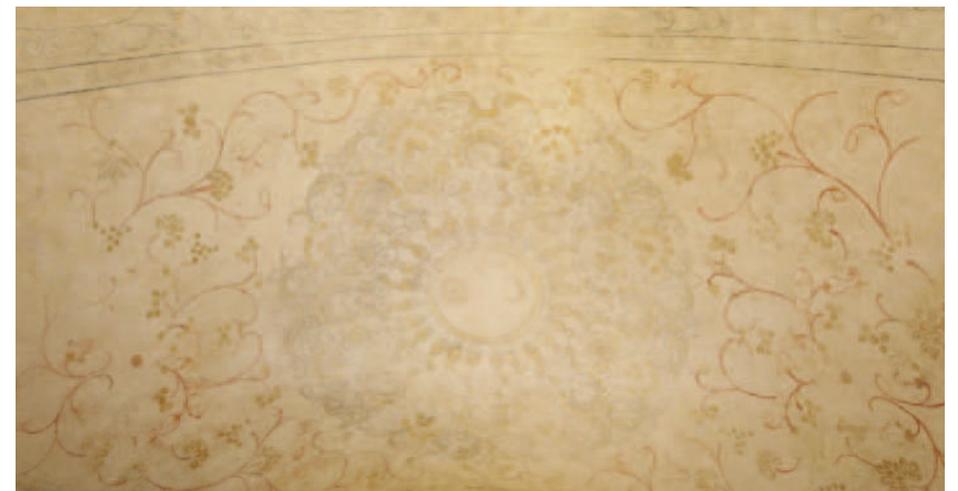
〔編號 35〕日月、纏枝花卉

35. 日月、纏枝花卉(編號35) 繪於唱詩臺上方的拱頂，構圖完整。以一個結構複雜的大團花為中心，南北對稱分佈着纏枝花卉和葡萄，團花正中是一個太陽和一個月亮。團花為墨線勾勒；纏枝花卉為紅色枝幹，赭黃色花朵。

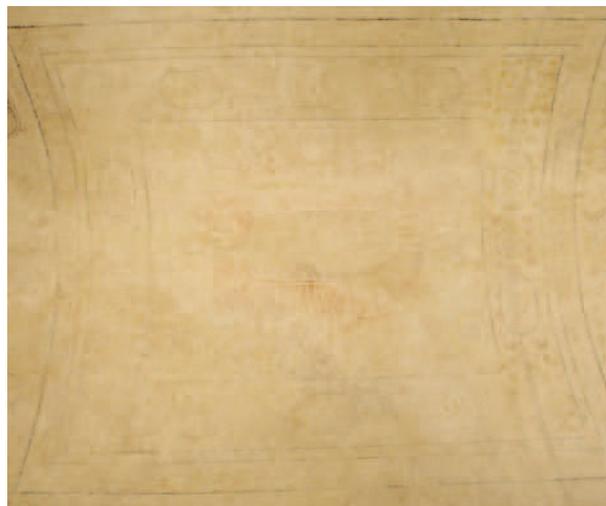
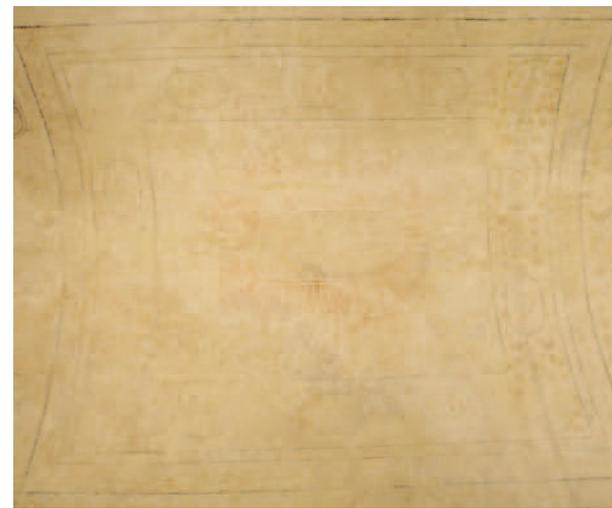
壁畫“回紋天花”實景照片

回紋天花（編號 36）繪於中廳拱頂，構圖完整。以一個光焰四射的橢圓為中心，整個拱頂由八個環環相套的同心矩形框組成。框與框之間整齊排列着結構複雜的圖案。框為墨色，框中圖案為墨色勾勒，赭黃色平塗。

回紋天花（編號 36）繪於中廳拱頂，構圖完整。以一個光焰四射的橢圓為中心，整個拱頂由八個環環相套的同心矩形框組成。框與框之間整齊排列着結構複雜的圖案。框為墨色，框中圖案為墨色勾勒，赭黃色平塗。

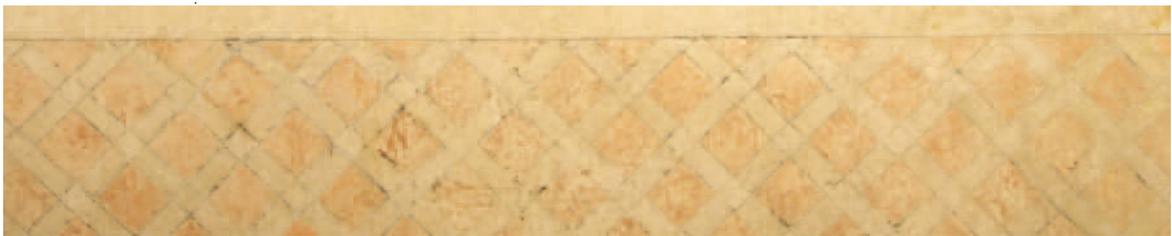
壁畫“斜紋方格”實景照片

斜紋方格(編號39) 繪於主殿南北壁下部及唱詩臺南北兩側，格子大小相間，連續性呈帶狀分佈，格子下邊是紅色平塗帶，構圖基本完整。墨線勾勒，格內填紅色和黑色。

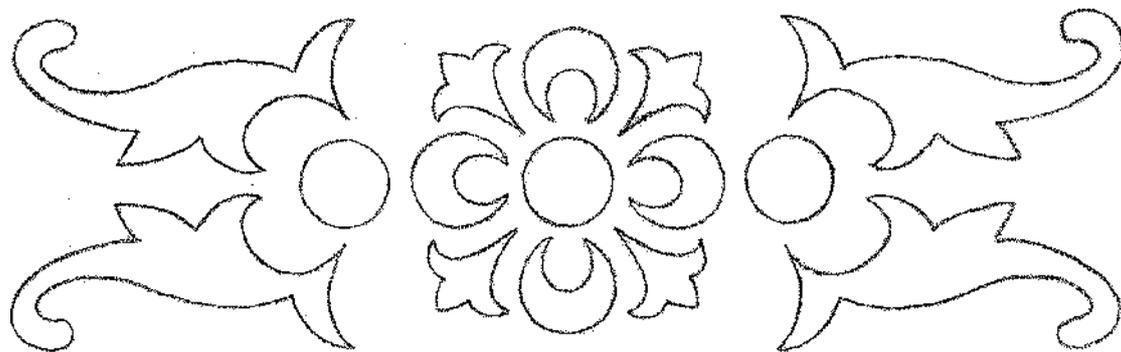
〔編號 40〕花邊

花邊（編號 40）繪於主殿南北壁下部及唱詩臺北側，位於斜紋方格之上，盆花之下，連續性呈帶狀分佈，基本圖案是兩邊生出卷草紋的四瓣花。赭黃色勾勒。

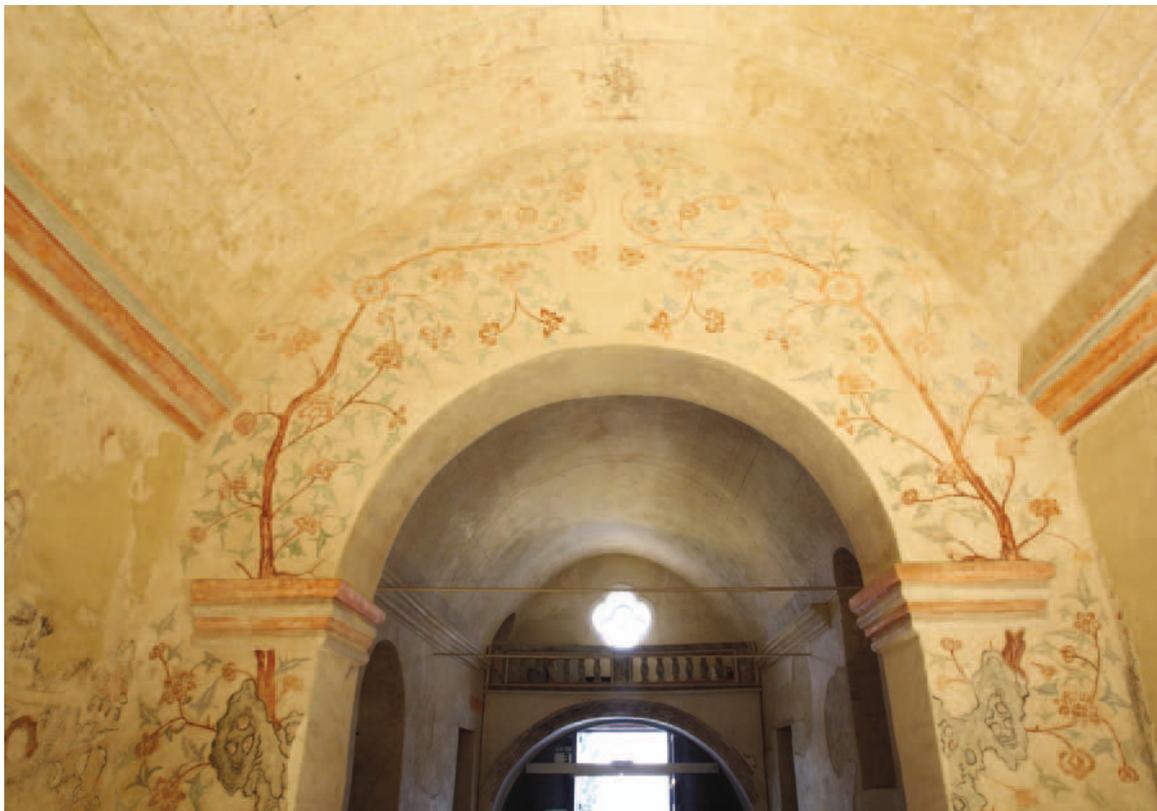
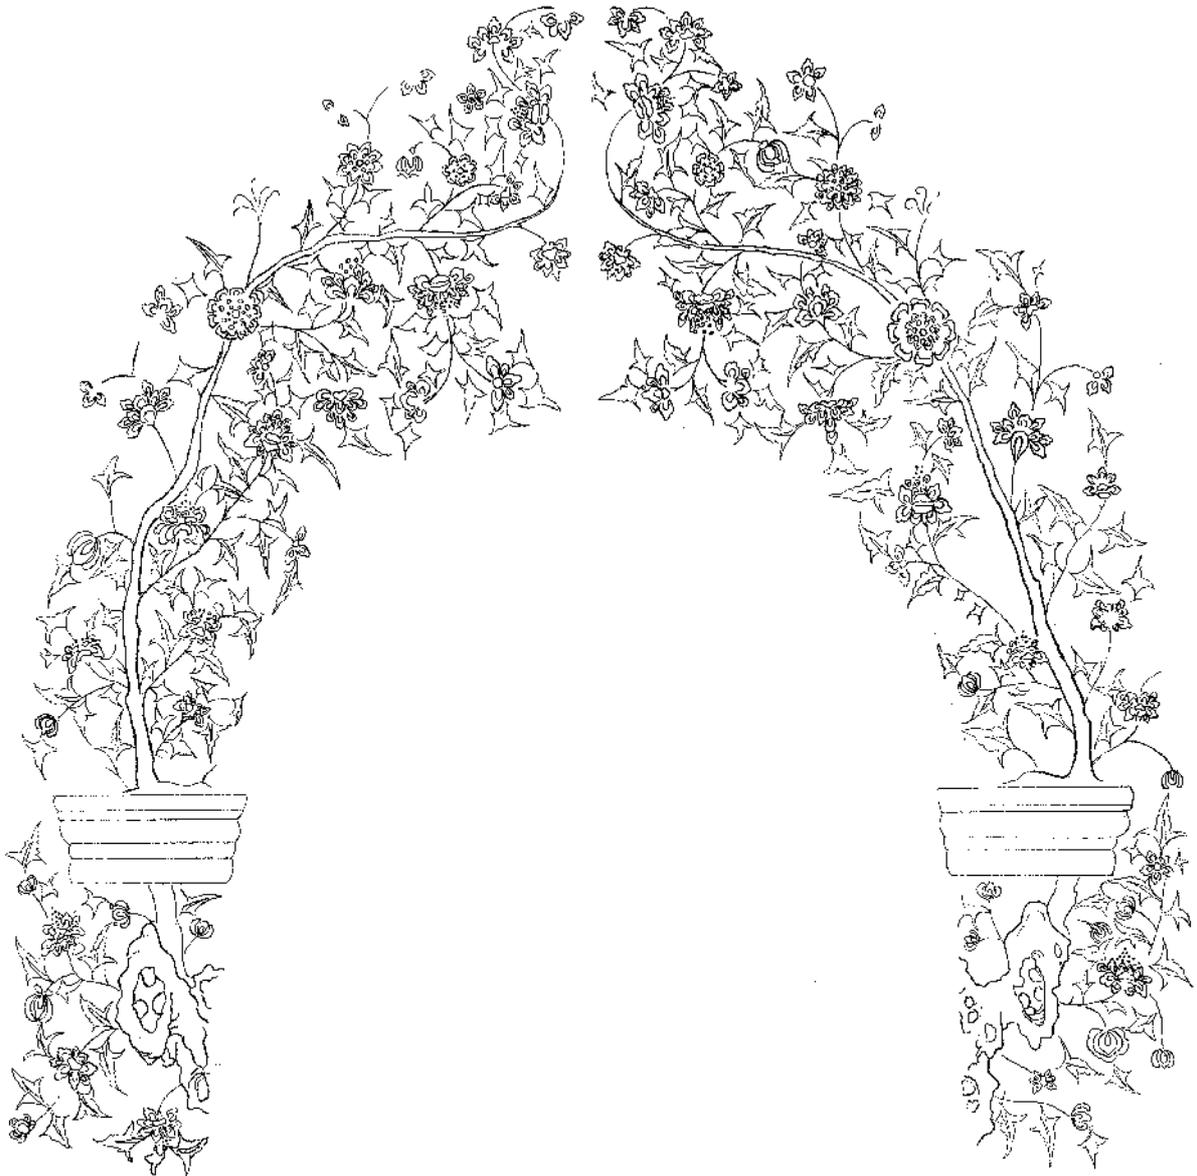
〔編號 41〕奇石、花卉

奇石、花卉（編號 41）繪於整個主殿大拱門東面，構圖完整。拱券兩邊的壁柱上各繪有奇石一方，兩棵枝幹巨大的花卉分別從兩邊的奇石後生

出，向上呈環抱形伸展，枝葉繁茂，花容富貴。兩邊花石的形態基本對稱，各有大小花朵三十朵。奇石為墨線勾勒，淡墨填色，枝幹和花朵為赭紅色，葉為綠色，部分花朵的花瓣顏色為紅綠相間。

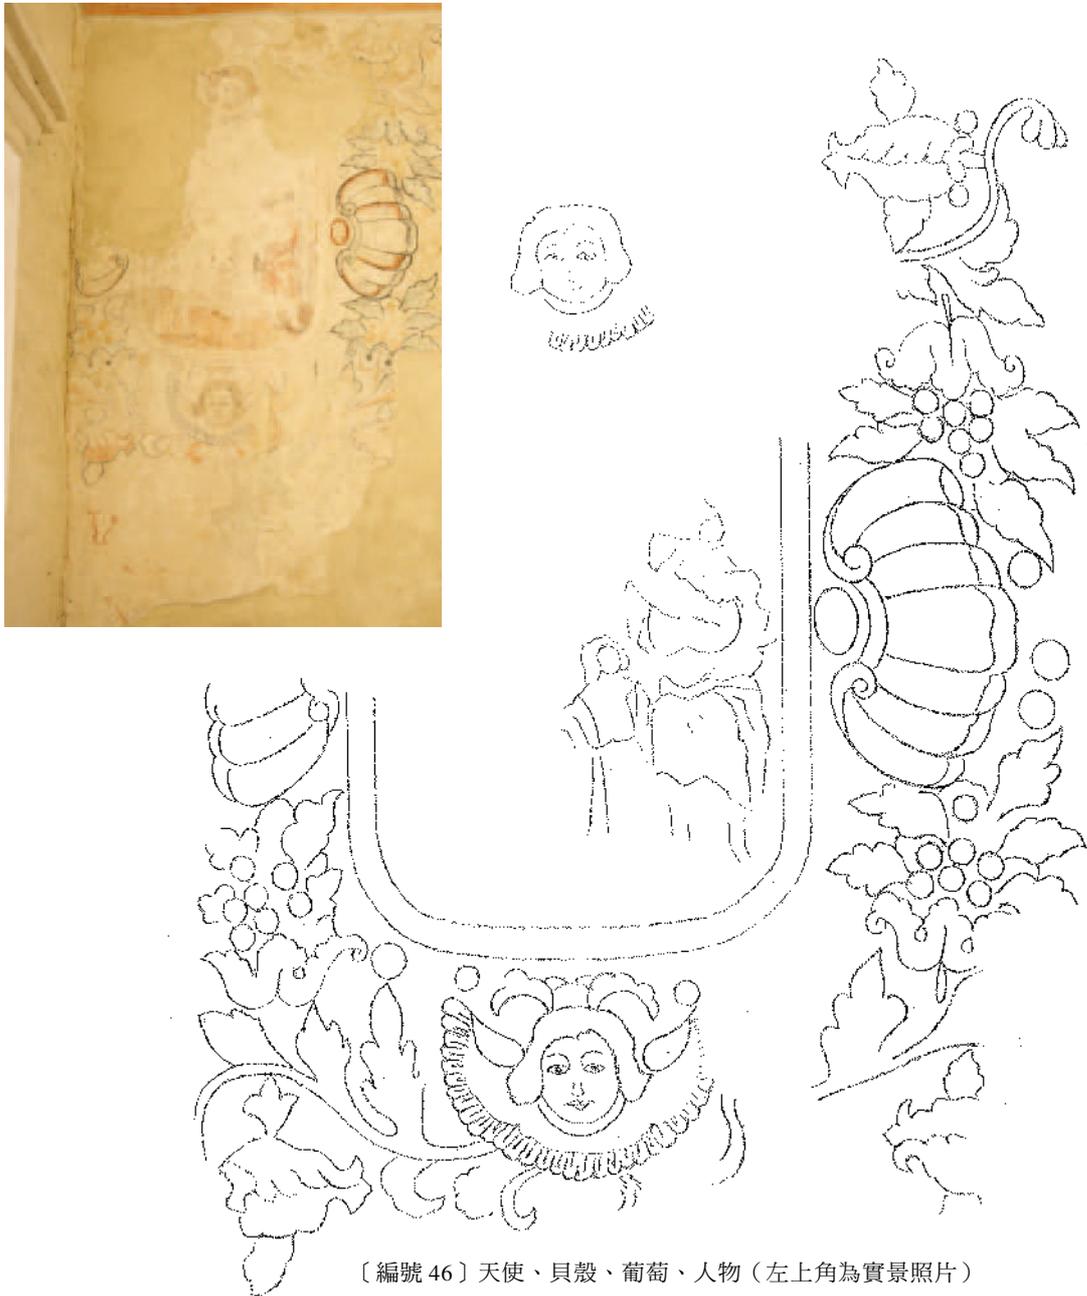
〔編號 46〕天使、貝殼、葡萄、人物（左上角為實景照片）

天使、貝殼、葡萄、人物(編號46) 繪於前廳南壁大方窗左邊，構圖不完整。中間是一個圓角矩形畫框，框內可以識別出一個身穿紅衣的男子和一個小孩，可能是聖經故事。畫框上下方各有一個Querubim 小天使，天使的頭髮為棕色，下方小天使面目清晰，上方的稍顯模糊。畫框左右各有一個貝殼，左邊貝殼不完整，下有一串葡萄，右邊貝殼完整，上下各有一串葡萄。墨線勾勒，主色調為赭紅色，葉子和貝殼邊緣為綠色。

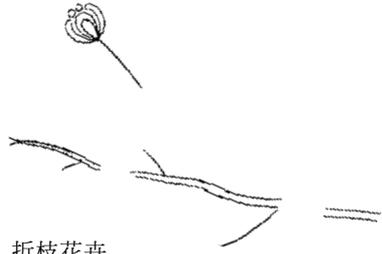
〔編號 48〕折枝花卉

折枝花卉（編號 48）繪於前廳南壁大方窗內左側，面向西，構圖不完整，主幹粗大，支幹上能識別出一朵花，很模糊。枝與花均為紅色。

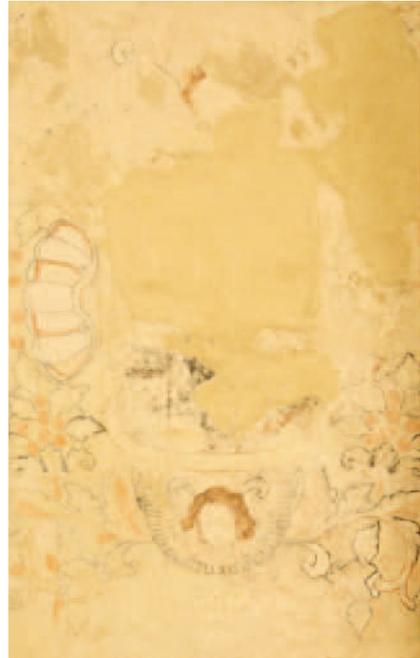
壁畫“天使、貝殼、葡萄”實景照片

天使、貝殼、葡萄（編號 49）繪於前廳南壁大方窗右邊，構圖不完整。中間是一個圓角矩形畫框，大面積殘缺，祇剩左下角。畫框上下方各有一個 Querubim 小天使，天使的頭髮為棕色，下方小天使眉眼不清晰，上方小天使祇剩部分頭髮。畫框左右各有一串葡萄，左邊的葡萄上方有一個貝殼。墨線勾勒，主色調為赭紅色，貝殼邊緣為綠色。

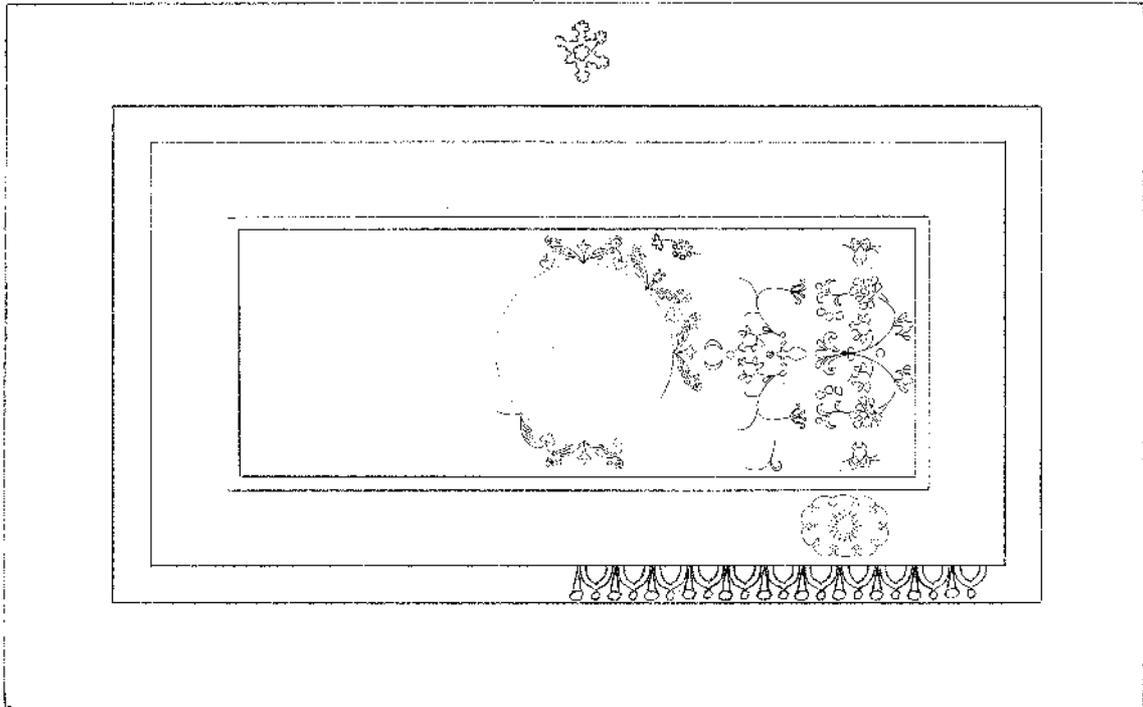
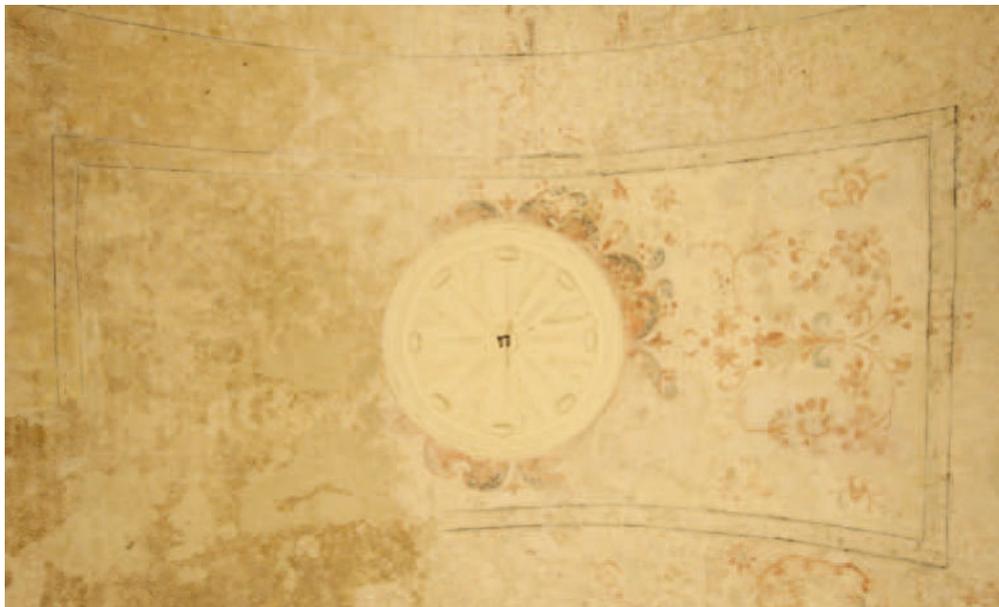
〔編號 50〕回紋天花

回紋天花(編號50) 繪於前廳拱頂，構圖不完整。以一個圓形燈盤為中心，整個拱頂由五個環環相套的同心矩形框組成。燈盤南側繪有纏枝花卉，北側由於屋頂滲水嚴重，已經模糊不清，南側纏枝花卉的西邊可以識別出一顆星。墨線勾勒，赭紅填色，間以綠色點綴。

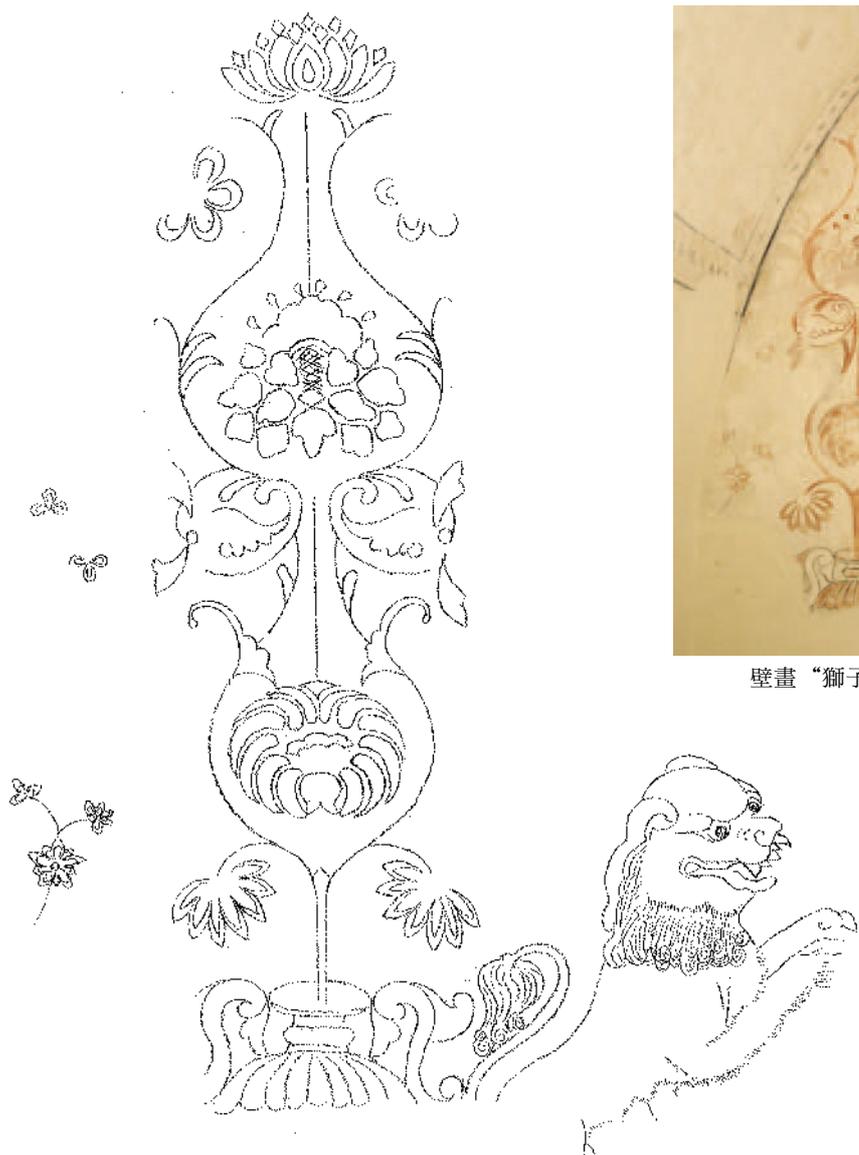
〔編號 51〕獅子、瓶花

獅子、瓶花（編號 51）繪於聖器室北壁左小龕的上方，構圖比較完整。一個圓肩雙耳瓶裡插着一支花，主幹分出兩個支幹，一左一右對稱分佈，呈“8”字型構圖。主幹上垂直分佈着兩朵大花，支幹自下而上有兩朵七瓣花，兩粒花苞，每粒花苞都有兩片葉子，花瓶下半部分缺失。瓶花左邊有一折枝花，枝上有三朵小花；折枝花的上方還能識別出兩朵殘缺不全的小花。花瓶為墨線勾勒，赭紅填色，花枝和花朵均為赭紅色。瓶花右邊立一隻獅子，兩眼圓瞪、齜牙咧嘴，前爪騰空，做跳躍狀，毛髮刻畫相當細緻，頸部和尾端有捲曲的棕毛。獅子為墨線勾勒，舌頭為赭紅色，身體淡敷赭黃色。

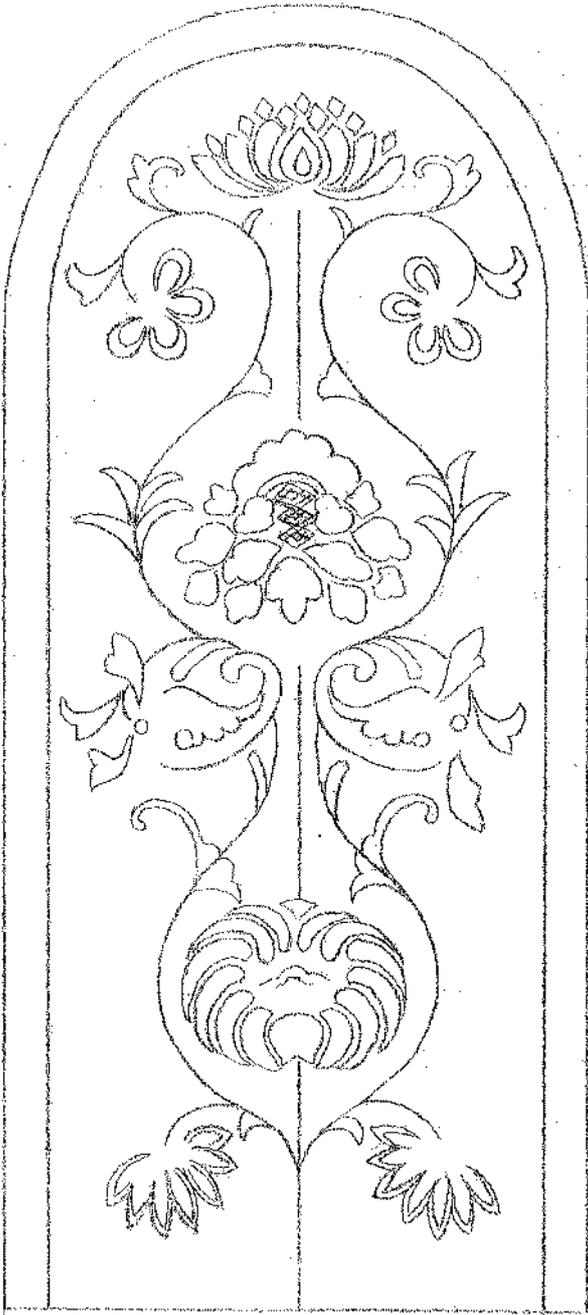
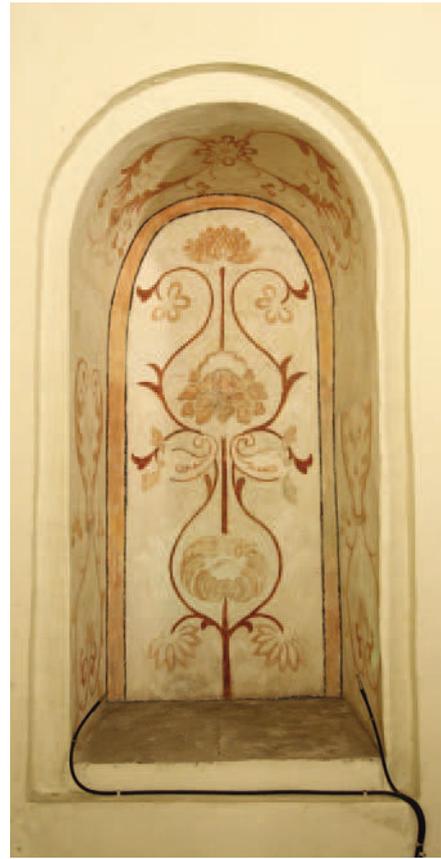
〔編號 52〕變形花卉

變形花卉(編號52) 繪於聖器室北壁左小龕內正面，構圖完整。龕內邊緣繪有黑邊赭紅色帶，中間主幹分出兩個支幹，一左一右對稱分佈，呈“8”字型構圖。主幹上垂直分佈着三朵大花，支幹自下而上有兩朵七瓣花，兩個花苞，每粒花苞都有兩片葉子，兩朵四瓣花。整個畫面為赭紅色平塗。

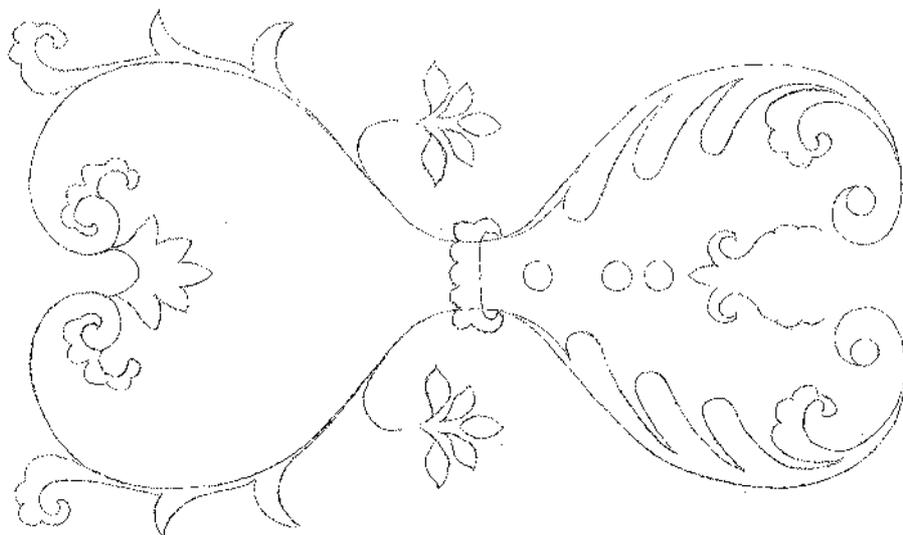
〔編號 53〕變形花卉

變形花卉（編號 53）繪於聖器室北壁左小龕內左側，面向東，構圖完整。兩根枝幹對稱彎曲成“8”字形，枝上各有一朵小花。整個畫面為赭紅色平塗。

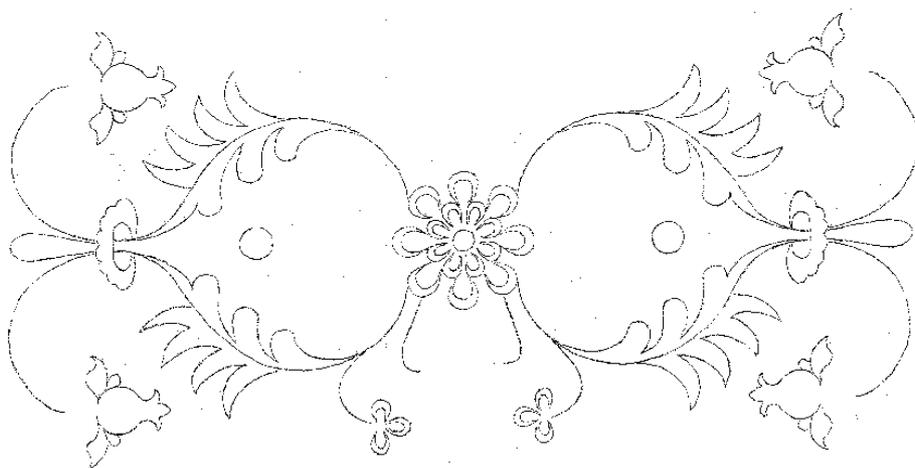
〔編號 54〕變形花卉

變形花卉（編號 54）繪於聖器室北壁左小龕內券頂，構圖基本完整。正中一朵大花，花瓣分兩層，裡層八瓣，外層六瓣，以大花為中心，左右各分出兩根枝條，呈“8”字型構圖。靠裡的兩根枝條上各有一朵小花，一粒花苞，靠外的左邊枝條上花苞缺失，右邊枝條上剩一半花苞。整個畫面為赭紅色平塗。

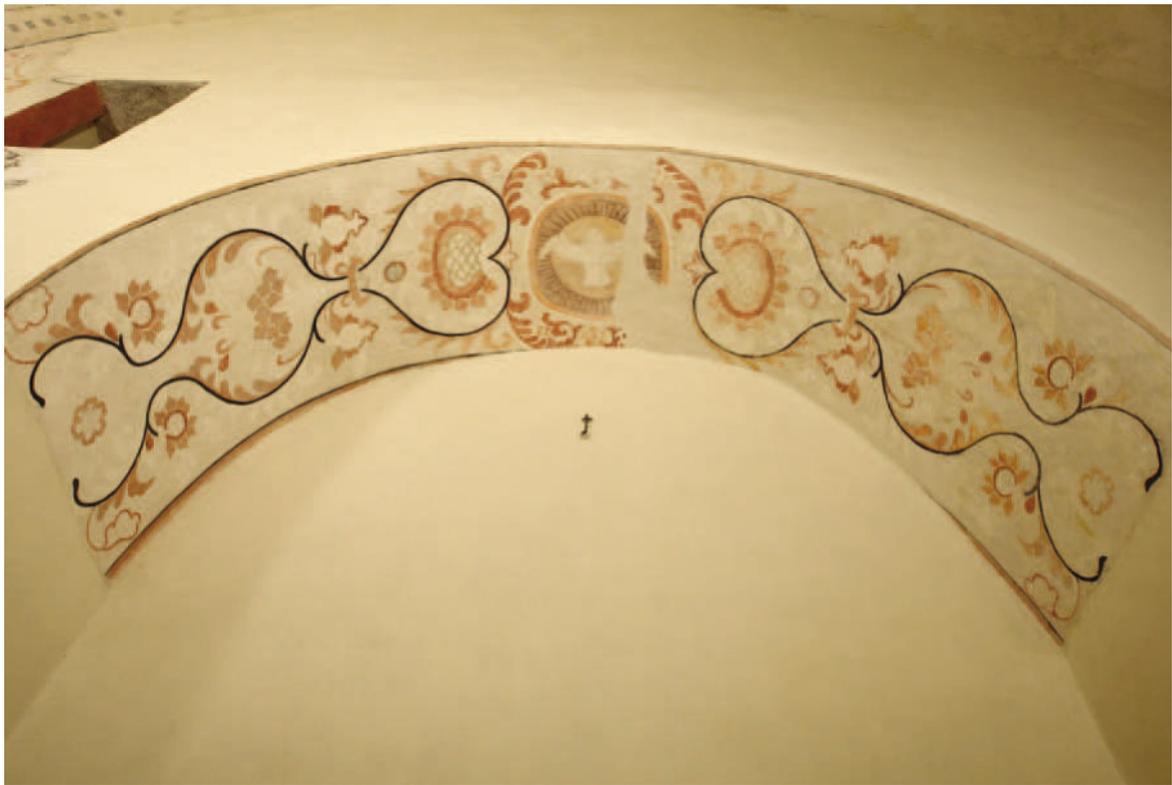
壁畫“鴿子、變形花卉”實景照片

鴿子、變形花卉(編號56) 繪於聖器室北壁正中大龕內券頂，構圖基本完整。以券頂正中的白色鴿子為中心，左右對稱各分出兩根線形枝條，鴿子下方有一朵小花，自中心向左右兩邊各有一朵大花、兩粒花苞、一朵大花、三朵小花，鴿子的背光為赭黃色，花枝為黑色，其餘部分均為赭紅色。

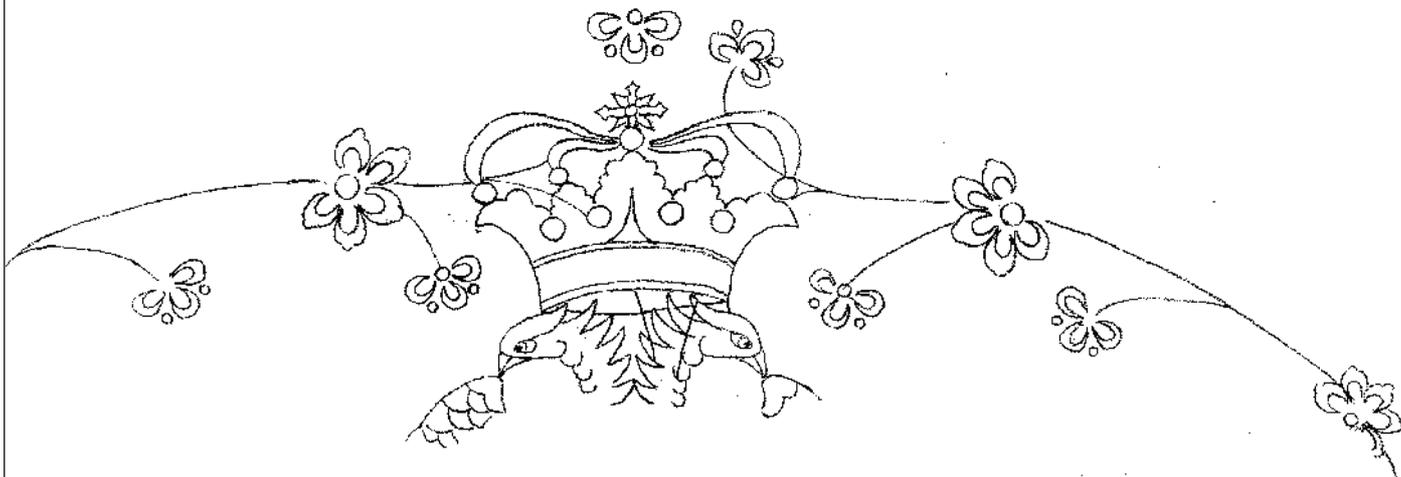
〔編號61〕雙頭鷹、花卉

雙頭鷹、花卉(編號61) 繪於聖器室東壁窗戶內券頂,構圖不完整。正中間繪一頭戴王冠的雙頭鷹,鷹頭分別朝向左右兩邊,翅膀殘缺嚴重。王冠左右對稱分佈着兩枝花卉,各有五朵花。雙頭鷹為墨線勾勒,翅膀頂端作墨色渲染,喙及畫面其餘部分為赭紅色平塗。

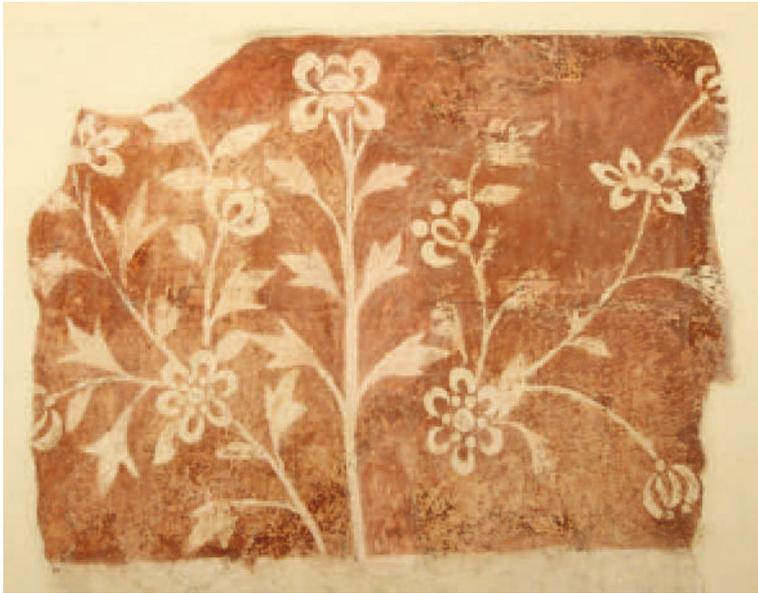
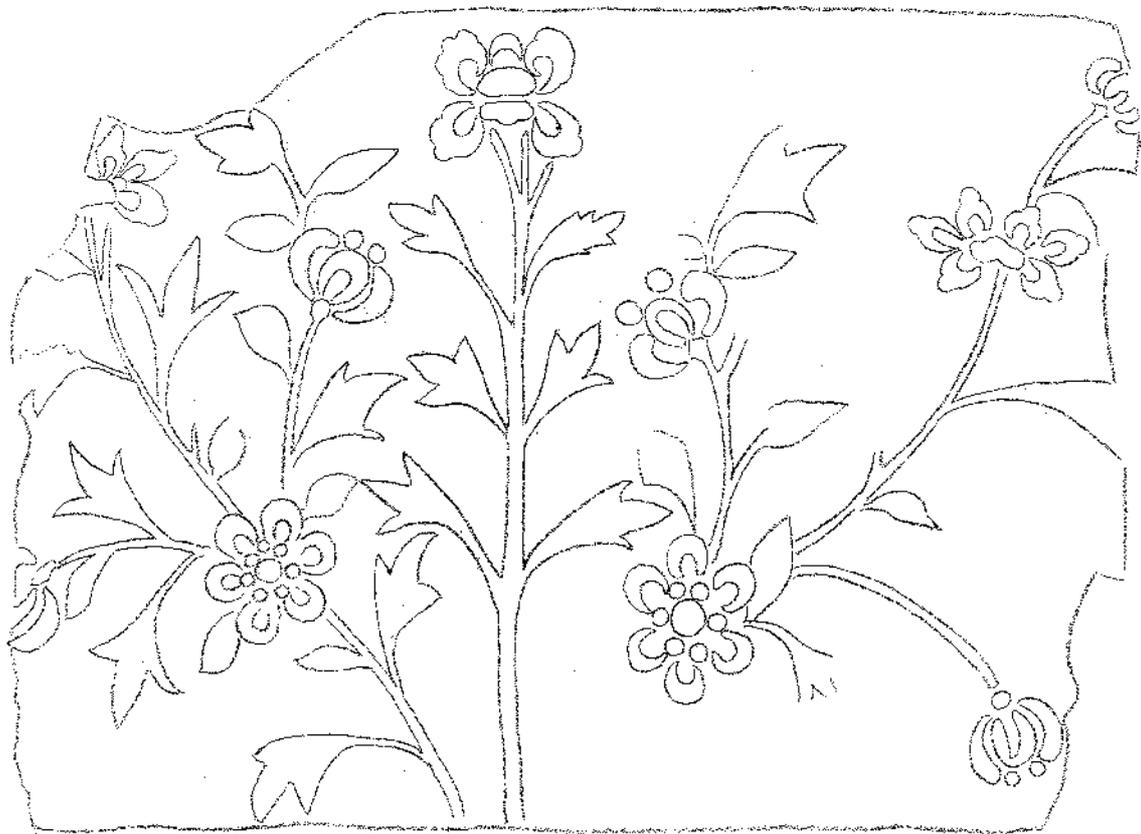
〔編號62〕紅底白花

紅底白花(編號62)
繪於聖器室南壁壁龕內正
面下部，構圖基本完整。
紅色平塗的底子上繪有三
枝白色花卉，中間一枝直
立，上有一朵花，左右兩
邊枝條柔美，各有四朵和
五朵花。

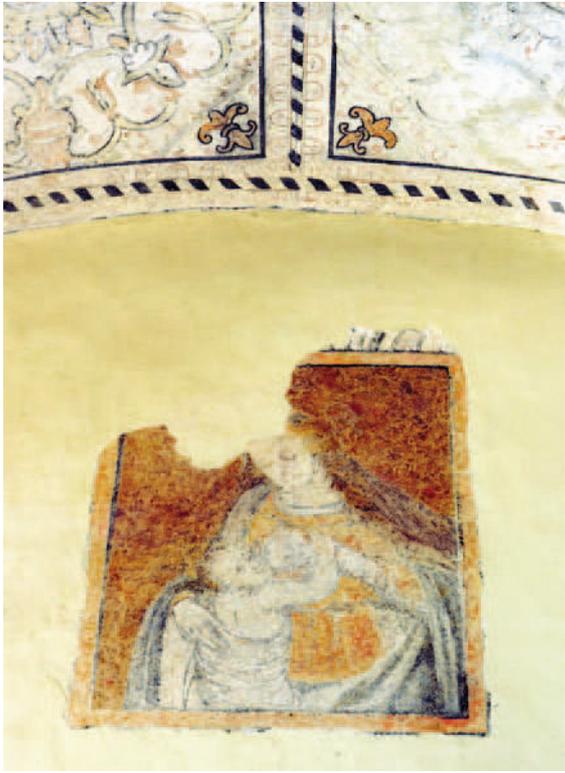
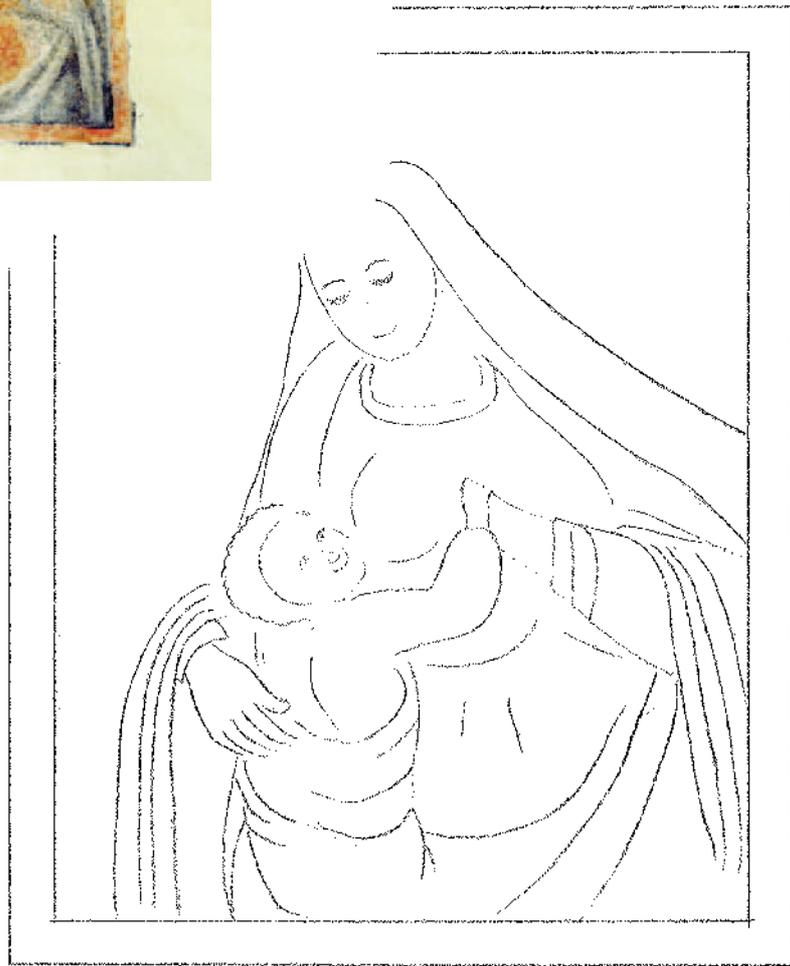
〔編號 65〕聖母子（左上圖為實景照片）

聖母子(編號65) 繪於聖器室南壁正上方，構圖不完整。在一長方形畫框內繪有聖母子像，畫框左上角殘缺，聖母右手抱聖子，正在哺乳。畫面背景為赭黃色，聖母身着米色長袍，棕色長髮披肩，姿態溫柔，但眉眼已不清晰。全圖墨線勾勒，褪色嚴重。

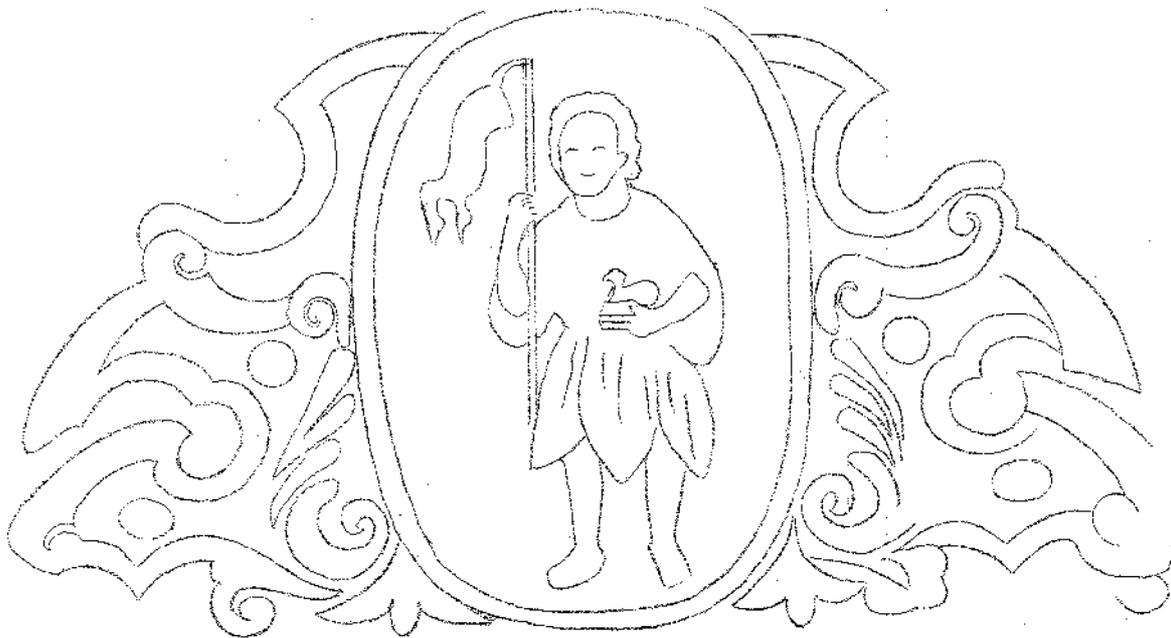
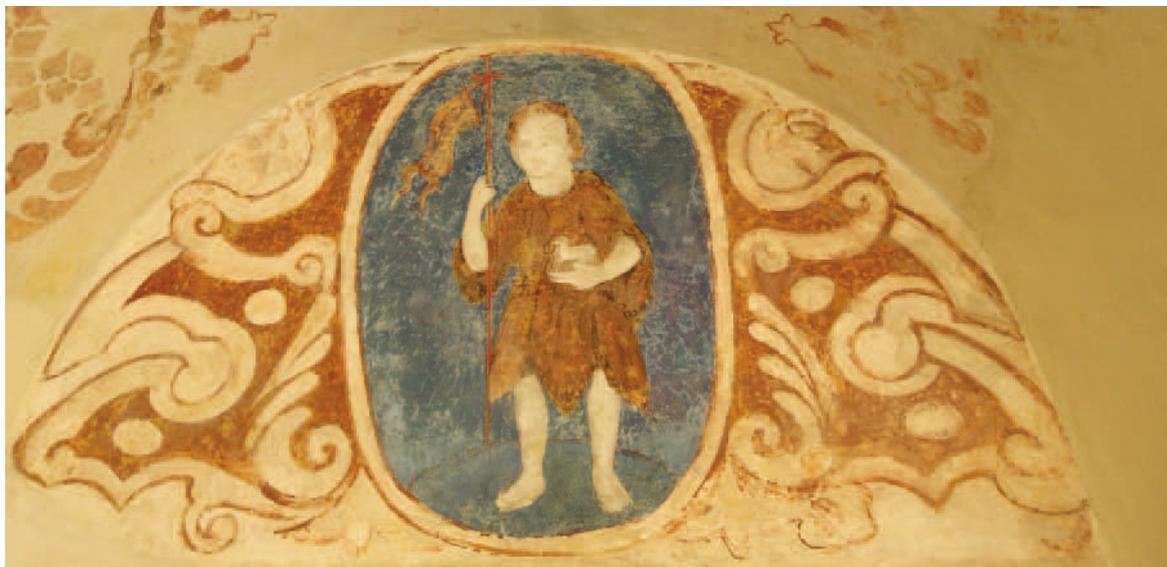
〔編號 66〕施洗者約翰

施洗者約翰(編號66) 繪於聖器室南壁門楣上，構圖完整。門楣正中是一個橢圓形畫框，框內繪有站在藍色背景中的施洗者約翰，他眉眼不太清晰，身着棕色及膝長衫，光腿赤腳，右手執一杆棕色旗，左手抱一本棕色書，書上臥着一隻白色小羊，這都是基督教藝術裡約翰特有的標誌。畫框左右兩邊對稱分佈着形如蝙蝠兩翼的花紋，赭紅色平塗。

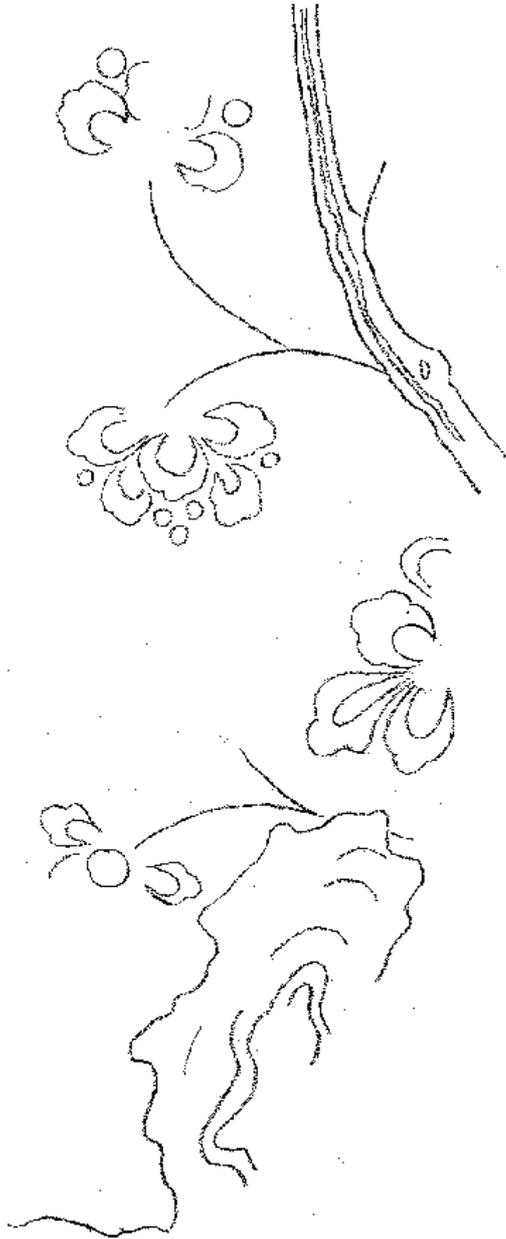
〔編號 67〕奇石、花卉

奇石、花卉（編號 67）繪於聖器室南壁門框內左側，構圖不完整。畫面中有一方奇石，墨線勾勒，淡漠渲染。奇石上方有一枝花卉，為赭紅色平塗，為色剝落嚴重，祇能識別出四朵花。

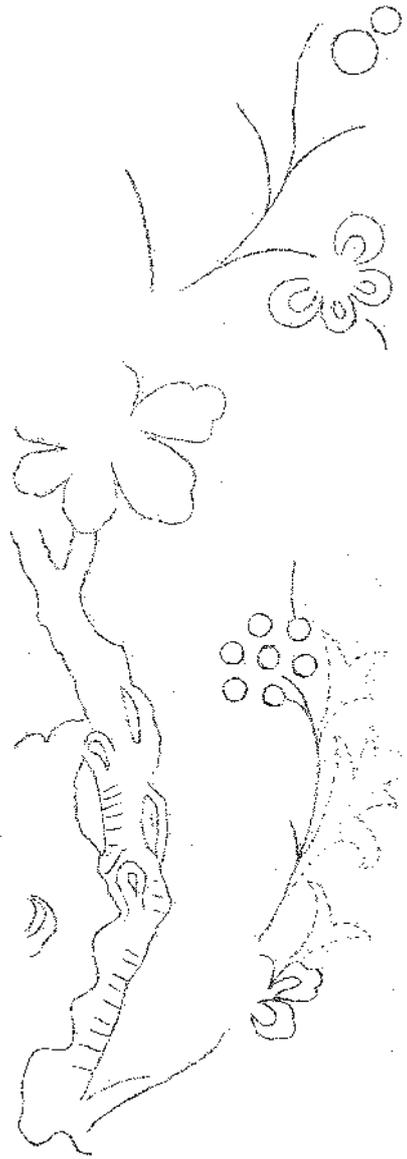
〔編號 68〕奇石、花卉

奇石、花卉（編號 68）繪於聖器室南壁門框內右側，構圖不完整。畫面中有一方奇石，奇石側後方生出一枝花卉，為赭紅色平塗，顏色剝落嚴重，祇能識別出五朵花。乍看有枝無葉，仔細觀察能發現葉子的輪廓，顏色完全剝落，祇剩淡淡的底子。

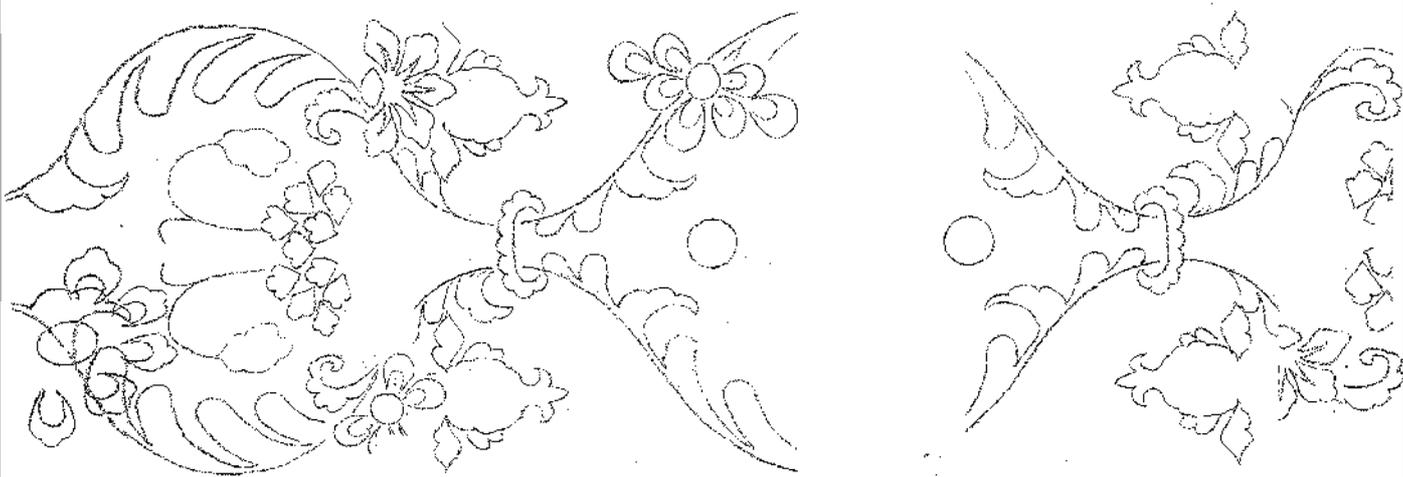
〔編號 69〕變形花卉

變形花卉(編號69) 繪於聖器室南壁門框內券頂，構圖殘缺，不連貫。兩條線形的枝條上能識別出四粒花苞，兩朵花，全部為赭紅色平塗。

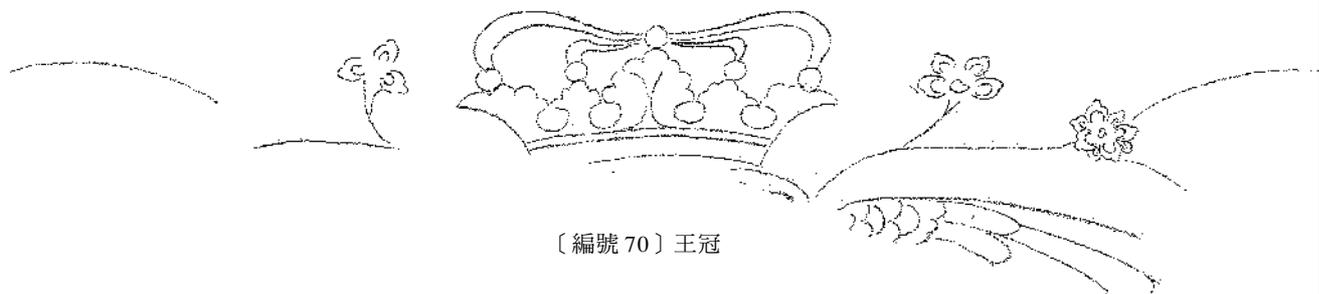
〔編號 70〕王冠

王冠(編號70) 繪於聖器室西壁上部與拱頂相接處，構圖極不完整。圖中有一個王冠，左右兩邊對稱分佈着兩枝花卉，左邊枝上祇剩一朵花，右邊枝上有兩朵。王冠右下方可以識別出一個翅膀的局部，應與東壁雙頭鷹圖案為同一構圖。
