澳門東望洋山聖母雪地殿 壁畫考察報告

澳門東望洋山聖母雪地殿壁畫考察報告

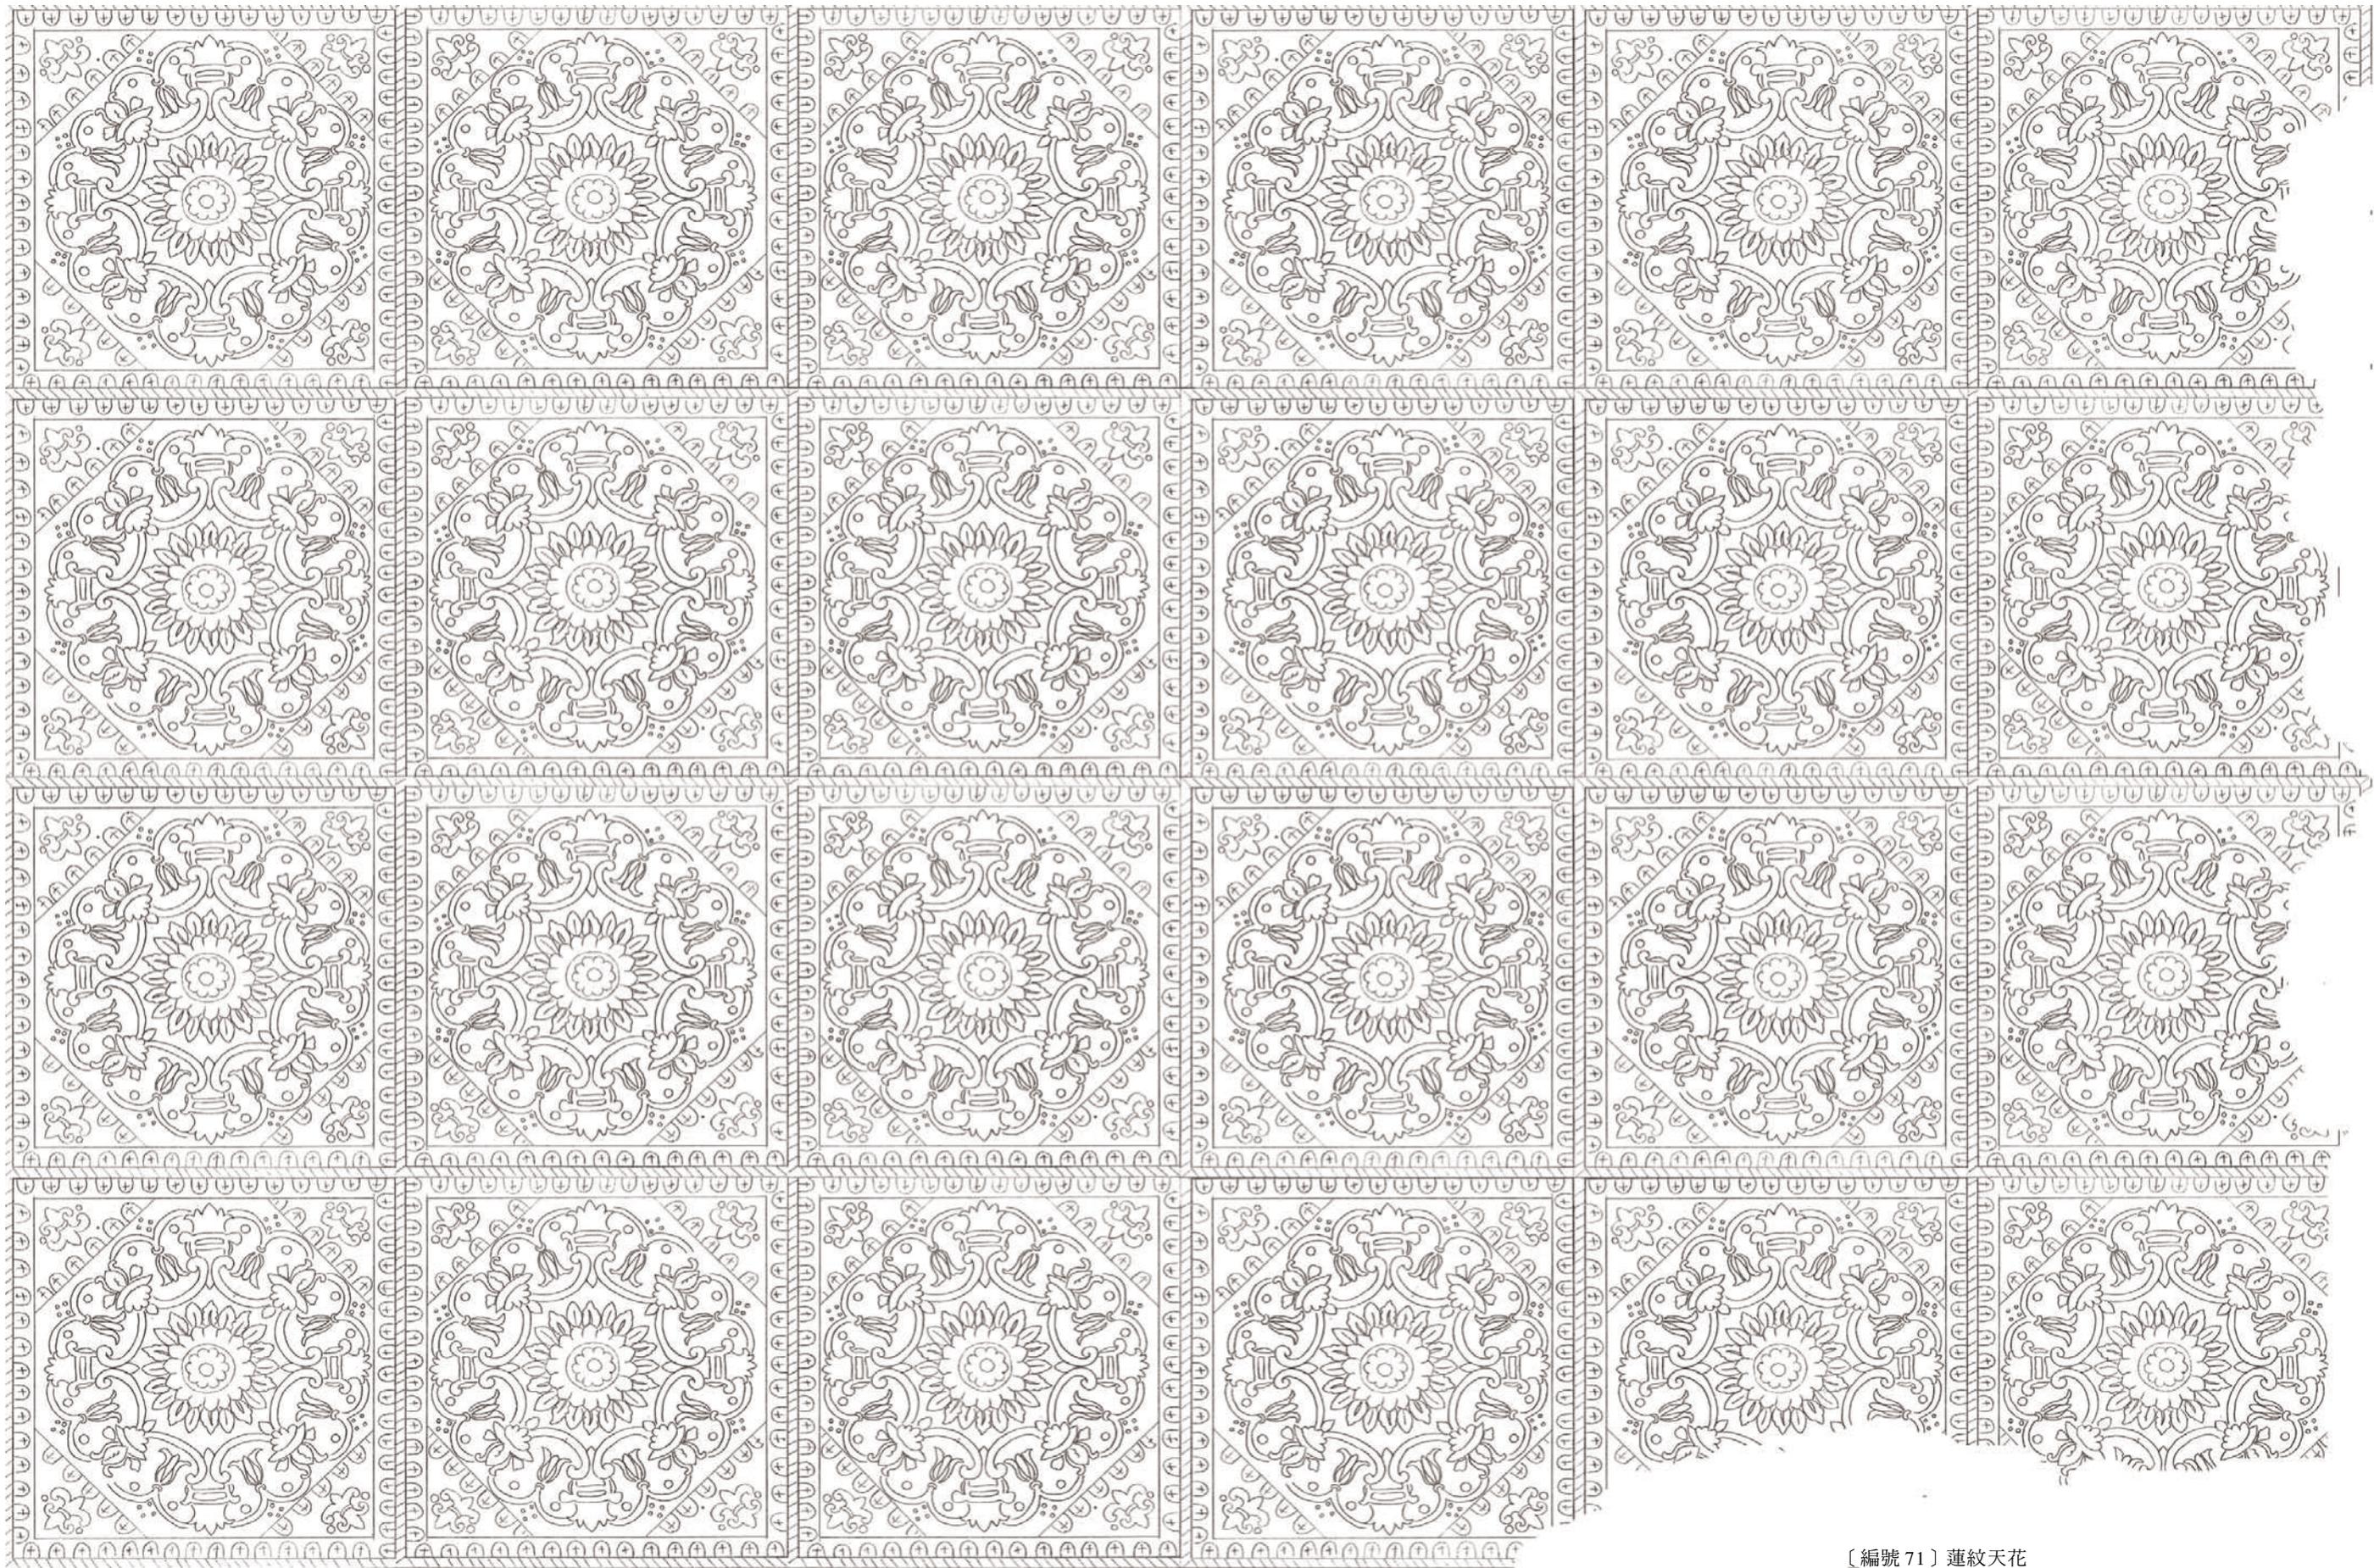
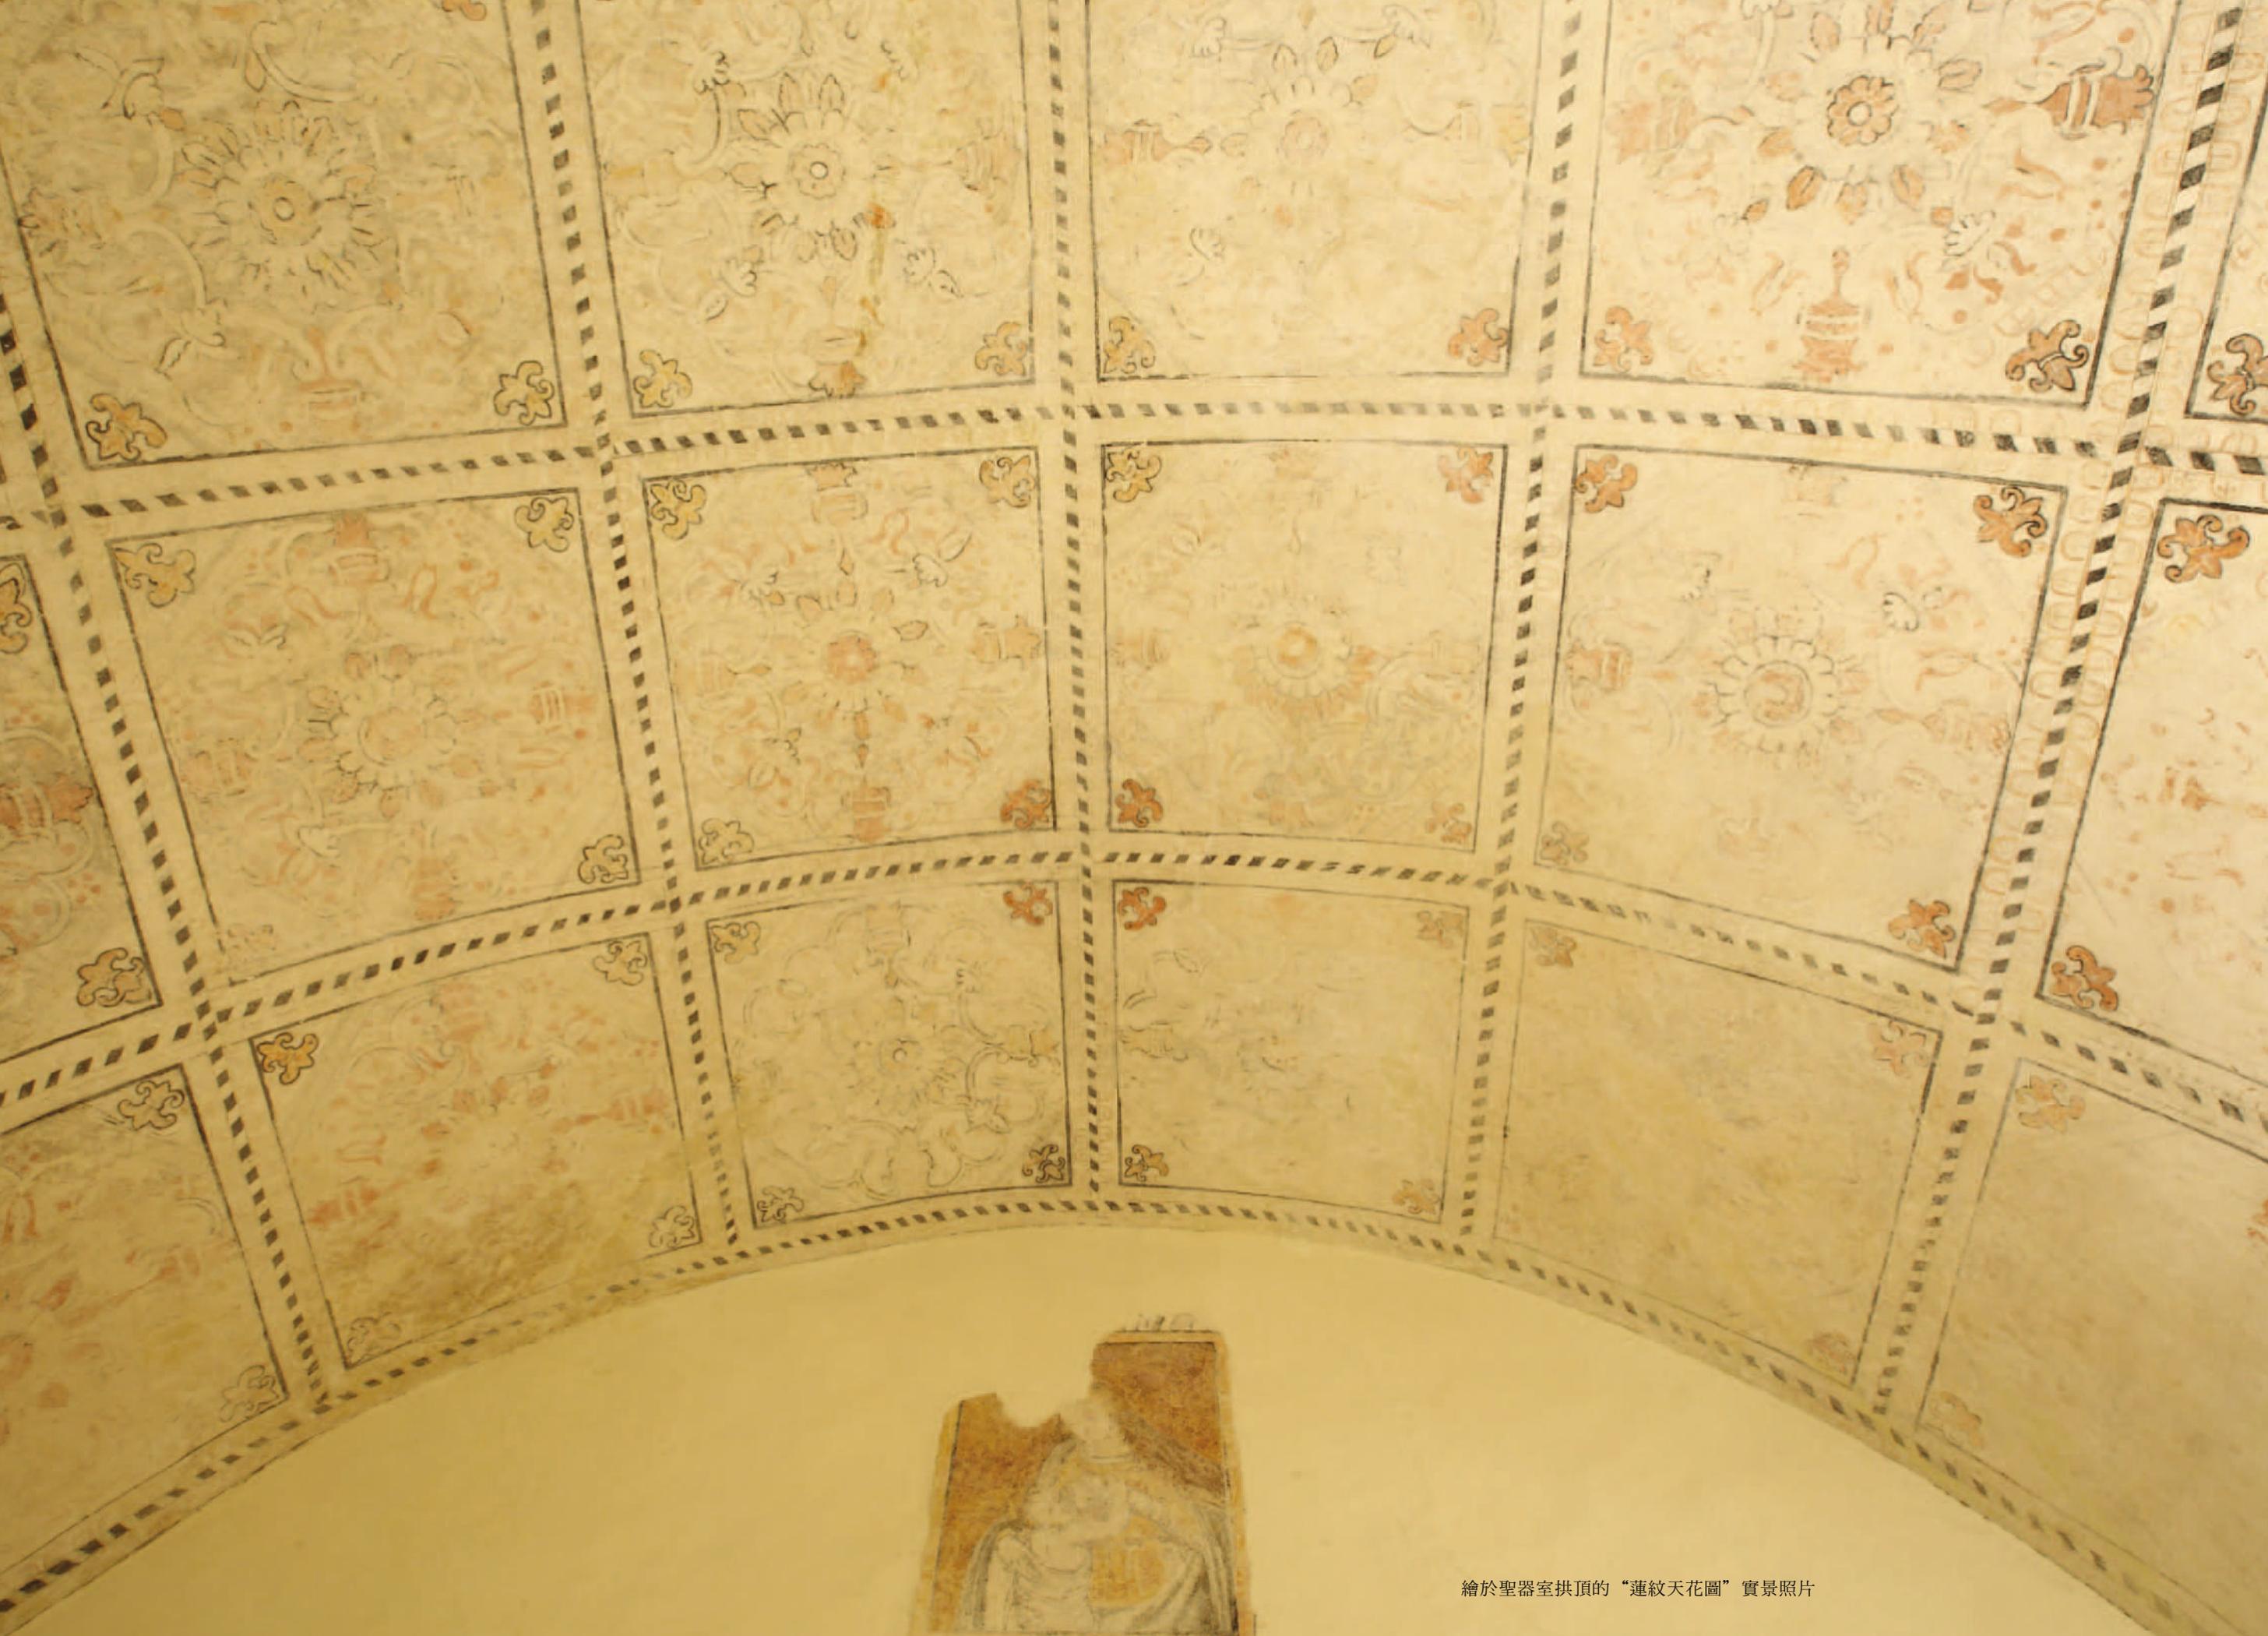
〔編號71〕蓮紋天花

蓮紋天花(編號71)繪於聖器室拱頂，構圖比較完整。以拱頂中線為軸，左右兩邊對稱分佈着方磚形圖案，南北四塊，東西六塊，共計二十四塊，其中西面十二塊基本完整，東面靠下的四塊都有殘缺，局部漫漶。方磚之間用虛線隔開，磚內構圖飽滿，中間為一朵寺廟藻井中常見的蓮花，四角各有一朵基督教藝術中常見的百合圖案。

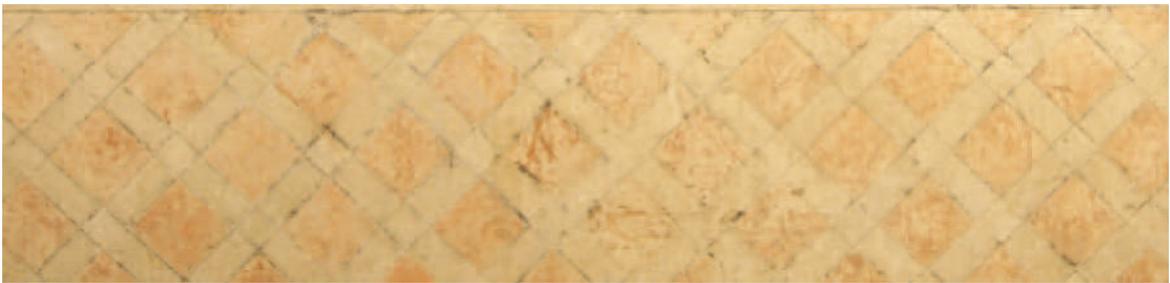
〔圖 5a〕

聖器室的那扇門，其它的門窗邊框都繪有花邊，而這些花邊破壞了其下方的盆花構圖的完整性（圖 5），說明是在門窗開鑿或變動後才畫上去的；唱詩臺有後退的痕跡，在退出來的牆面上遺留了斜紋方格，這是從唱詩臺內延續出來的（圖 6），與主殿南北兩壁的斜紋方格上下平行。凡此種種都令我們無法對壁畫的繪製時間做一個統一的判斷，祇能通過對細節的排查將壁畫的分期逐漸剝離出來，這將是一個細緻而又漫長的工作。目前已經知道的是，在中廳北壁拱窗內的壁畫中發現了耶穌會的標記 IHS（圖 7），雖然順序寫反了，倒並不影響識別。歷史上耶穌會在澳門的傳教事業分兩個階段，從 1556-1762 年為第一階段，1762 年奉龐巴爾侯爵之命（Marquês de Pombal），澳門全體耶穌會士遭到逮捕，同年離開澳門⁽⁷⁾，耶穌會的工作自此停滯，直到 1842 才獲准重返中國傳教，相關壁畫應該是在其中一個階段出現的。
