# 傳統材料在澳門文物修復中的應用

葉健雄\*

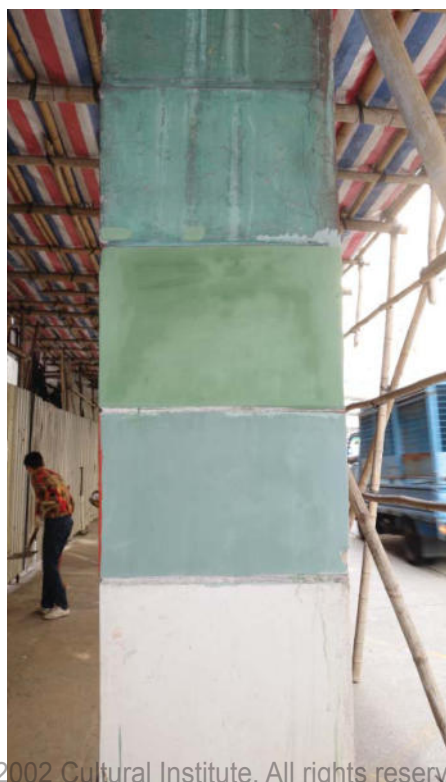
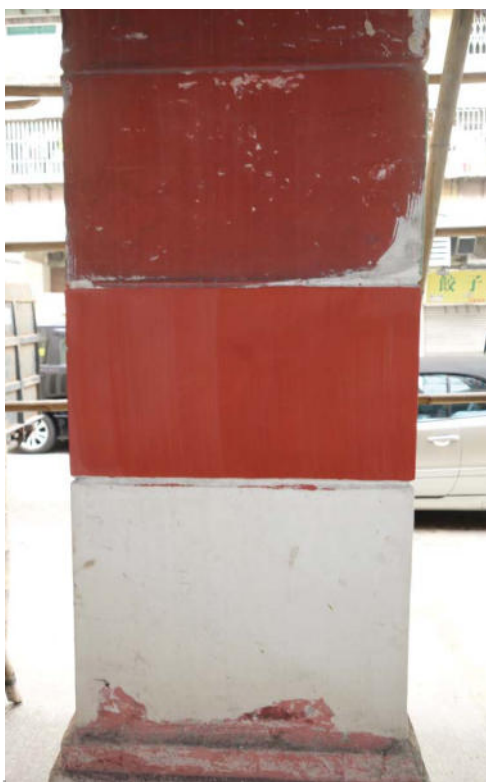
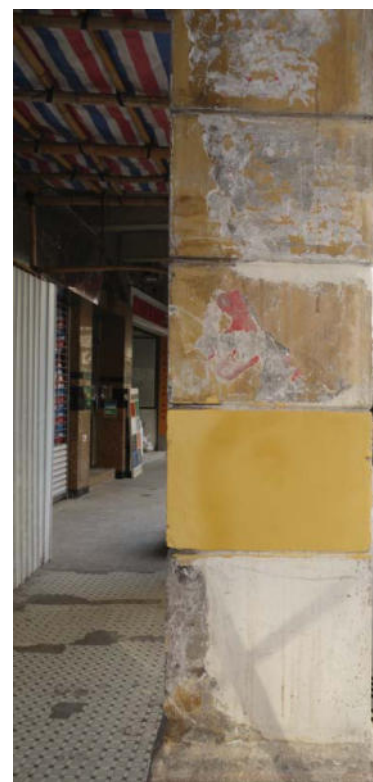
建築物立面及內部灰水塗層採用了純石灰漚製的白灰水，加入適量（5%至10%）的礦物石粉（紅赭色、黃赭色及鉻綠色）製成 [圖10]，灰砂批盪基底則以熟石灰清水滲透至飽和後，塗抹三層有色灰水，再以同樣熟石灰清水作表面加固，完成面必須以清水保濕數天，以防止裂縫的產生 [圖11]。
