## 氹仔關帝天后廟創建時間考

邢榮發 \*

**摘要** 在氹仔北部的卓家村旁有一座關帝天后廟。因廟宇的早期文物證據，包括創廟碑、銘鐘等物盡數佚失之故，唯有透過對清康熙以降，卓家村的開村時間、早期地貌變化條件、人文條件及歷史背景等方面作出綜合分析研究，以推斷出氹仔關帝天后廟的創建時間，同時釐清該廟與氹仔卓家村的關係。研究顯示，該廟應創建於康熙五十六年（1717年），早於卓家村的開村時間；廟宇並非由卓家村人所創建，只是創建者遷離該處後，由卓家村人接手管理。因此，今坊間稱此廟為“卓家村關帝廟”並不準確，應根據廟中兩碑記之碑題，稱此廟為氹仔“關帝天后廟”為宜。

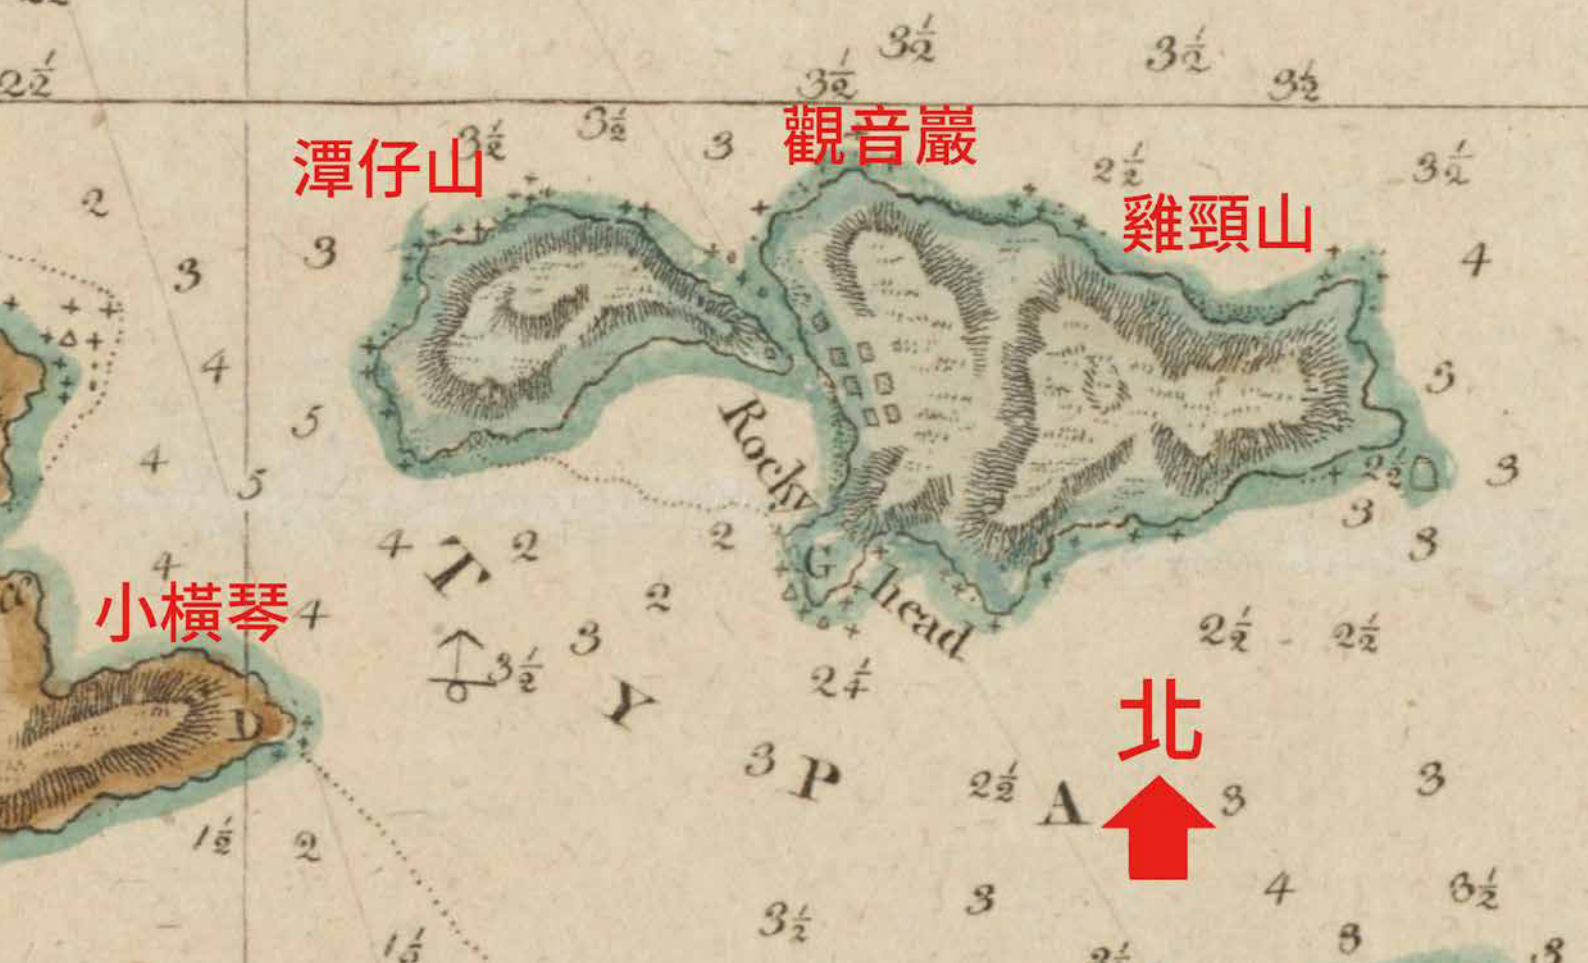
圖 3 節取自 1780 年的《澳門和氹仔圖》。<sup>9</sup> 圖中的十字門水道上標有“TYPA”字樣，氹仔的地貌被呈現為三山二島：東面由雞頸山與觀音巖相連成一島，稱為“大潭仔”，島上兩山頭之間的平地被塗上綠色，表示該區域為大片農地；西面的潭仔山則被稱為“小潭仔”<sup>10</sup>。此時，氹仔中部海灣中的淺水區域已初步形成。

圖 3. 詹姆斯·庫克船長繪於 1780 年的《澳門和氹仔圖》（局部），圖中的中文字乃筆者附加之說明。（底圖來源：Public domain, via Wikimedia Commons <[commons.wikimedia.org/wiki/File:Sketch\\_of\\_the\\_Tyfa\\_and\\_Macao\\_1780\\_22924837.jpg](https://commons.wikimedia.org/wiki/File:Sketch_of_the_Tyfa_and_Macao_1780_22924837.jpg)>.)

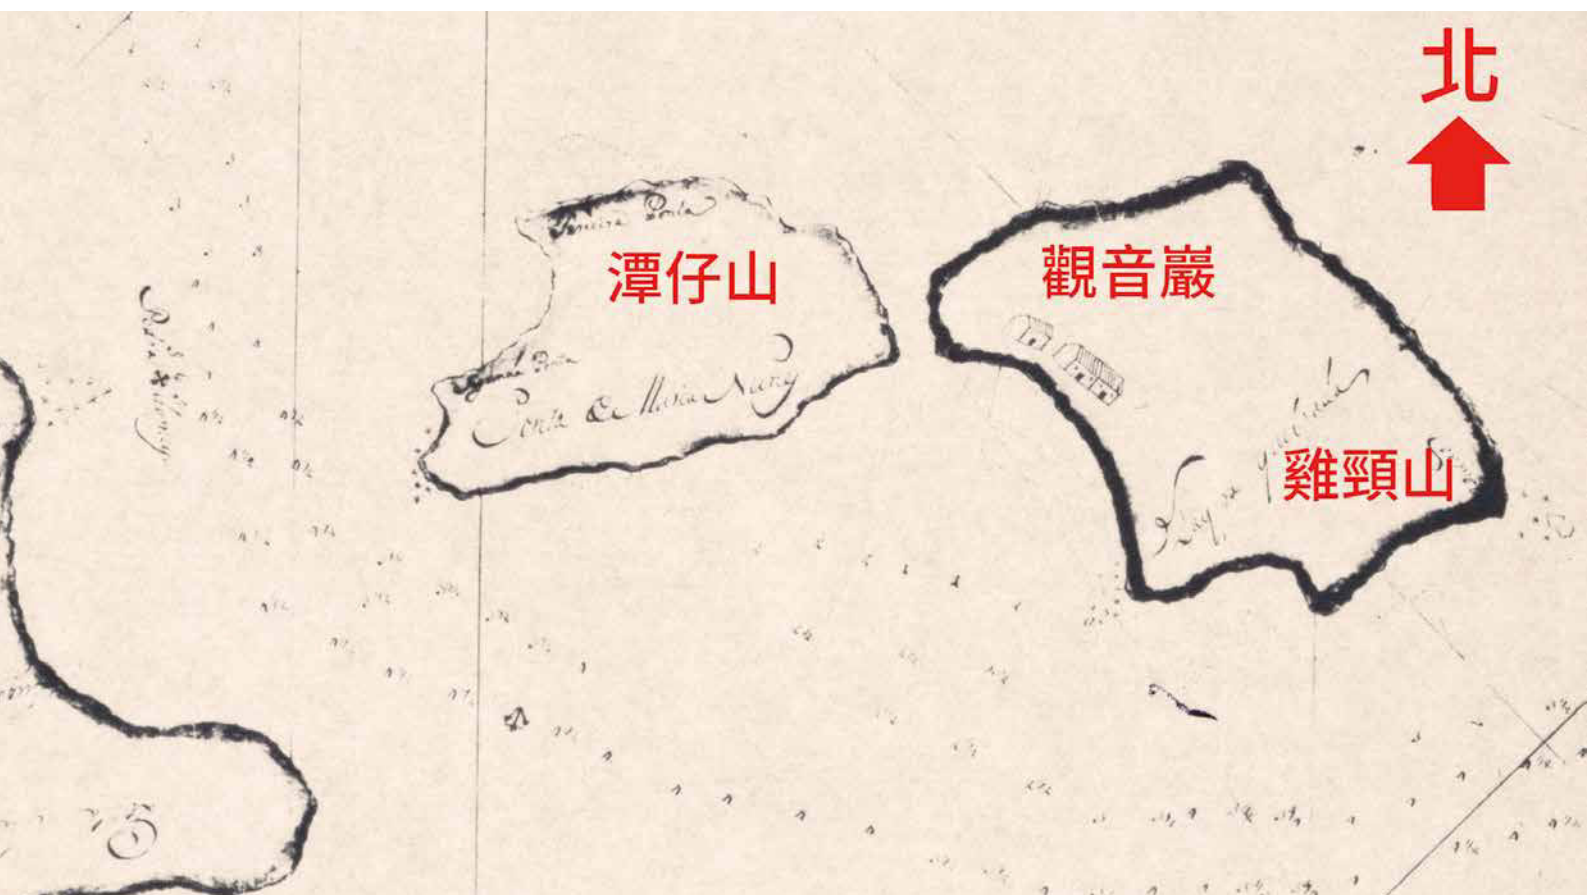
圖 4 節取自 1772 年的《澳門媽閣地圖》。該圖顯示，當時的雞頸山（Kaikião）與觀音巖已連為一島，島上繪有數間房屋，表明東面的這兩座山在 1772 年以前便已相連，且存在耕地和居民點。圖中氹仔的兩個島被分別賦予了葡文島名，東島被稱為 Santa de Maria

Nunes，西島則被稱為 Typa 或 Quebrada（潭仔）。此時，潭仔山與觀音巖之間的水道水淺，海灣已開始出現沙泥淤積現象。

圖 4. 1772 年《澳門媽閣地圖》（局部）中的氹仔島，圖中的中文字乃筆者附加之說明。（底圖來源：Public domain, via Wikimedia Commons <[commons.wikimedia.org/wiki/File:Mappa\\_da\\_barra\\_de\\_Macao\\_LOC\\_89696137.tif](https://commons.wikimedia.org/wiki/File:Mappa_da_barra_de_Macao_LOC_89696137.tif)>.)

形成了可供漁民曬網、織纜繩的小沙灘。此後，該地逐漸發育成大片灘塗。至雍正年間，觀音巖東水道應尚有一狹窄水道流入三山環抱的海灣。乾隆初年，由於水淺，沙灘發育加速，導致雞頸山與觀音巖連成一島。經過二三十年的人為填土造田，形成了 1772 年地圖上所示的地貌（見圖 4）。

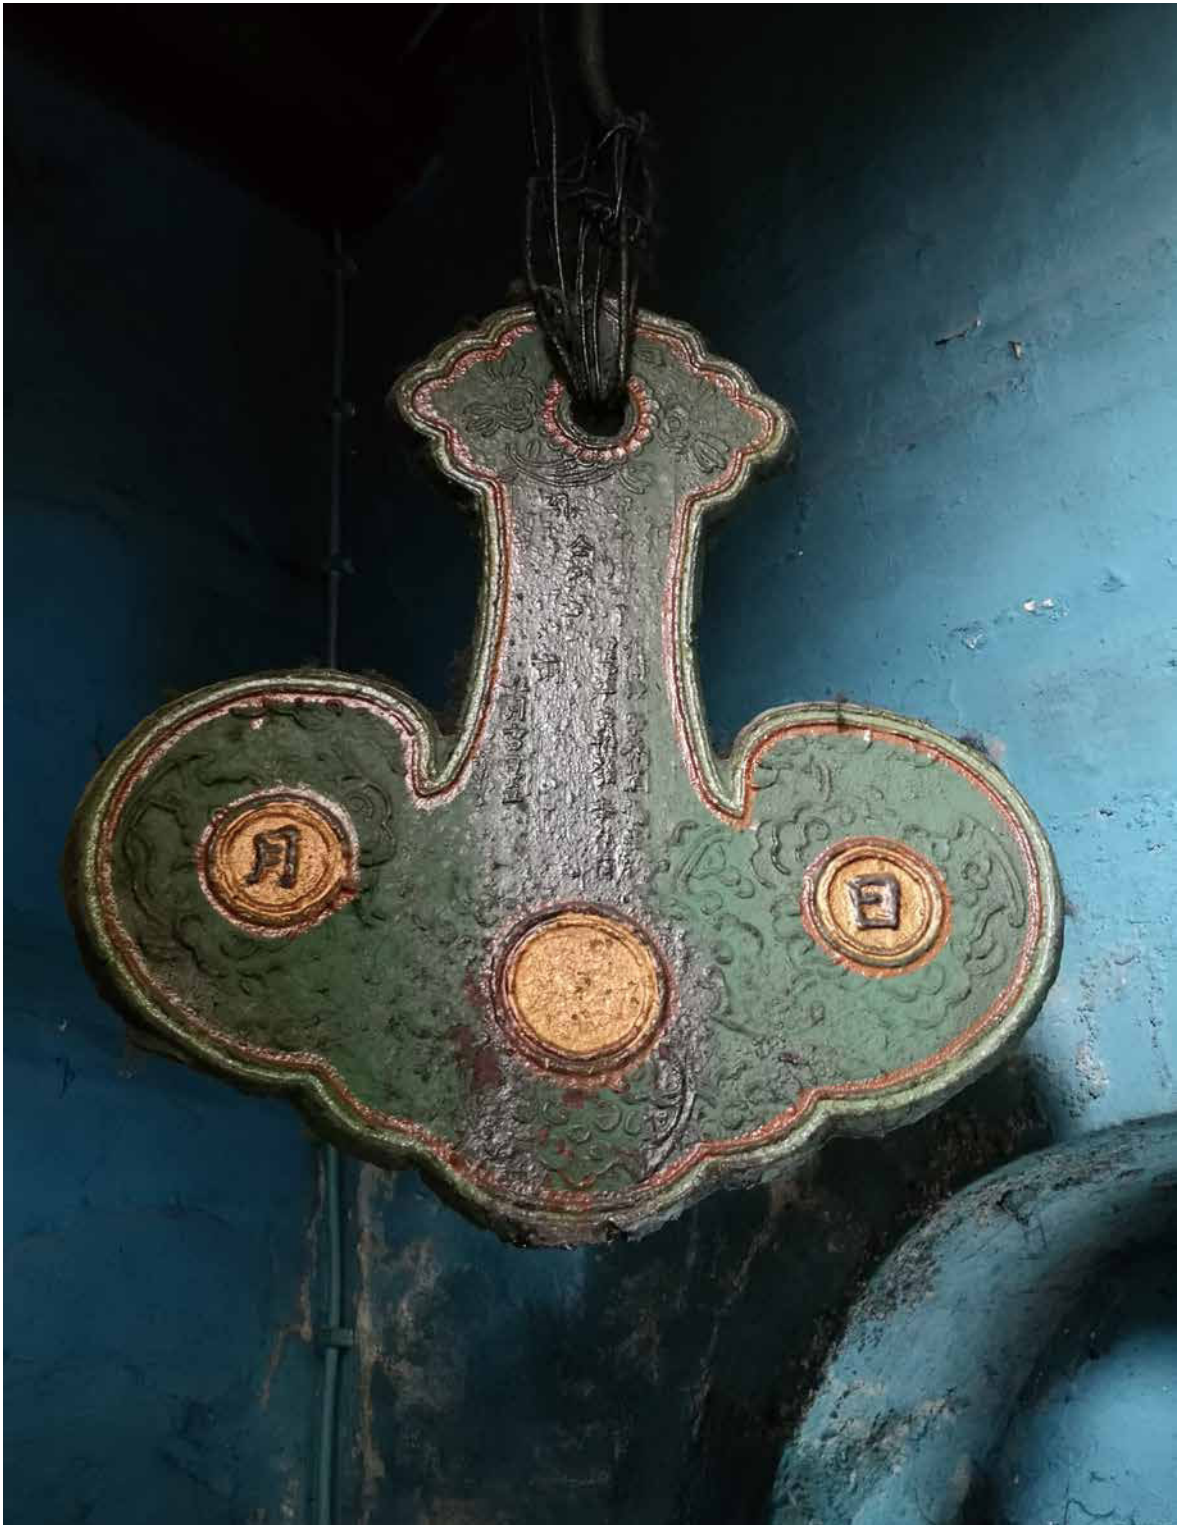
在現存文物中，還有一塊鑄鐵雲板（圖8），其紀年為“道光廿□年”<sup>25</sup>（可能是“廿一”至“廿九”年，即1841至1849年之間的其中一年）。考慮到1841及1842年為第一次鴉片戰爭期間，澳門鄰近小島皆在戰爭範圍內，因此在海路受阻且物資難以運輸的情況下，對該廟宇進行大規模重修的可能性極小。1843年，龍頭環北帝廟剛剛落成，民眾要在同年籌措重修關帝天后廟的資金，相信亦有困難。而在1844至1849年間，最值得注意的是1846年5月，剛蒞任澳門總督的亞馬留（João Maria Ferreira do Amaral）積極推行殖民擴張政策，在澳門半島大肆逼迫華民及船商向澳葡當局納稅，甚至炮轟抵制的船戶船商，<sup>26</sup> 導致船員傷亡嚴重。筆者認為，此時漂泊海上的船戶中，不少人可能為了躲避亞馬留的橫徵暴斂，選擇停泊於非葡人管轄的氹仔地區避難。在此背景下，他們祈求關帝、媽祖庇護，發起擴建較接近澳門的“氹仔關帝天后廟”的舉動，也符合當時的社會需求。筆者推測，在強徵船稅事件平息後，氹仔關帝天后廟便於翌年進行了此次重修。因此，雲板上的紀年最大可能是“道光廿七年”（1847年）。

圖 8. 道光年間所製的鑄鐵雲板（圖片來源：筆者攝製提供）

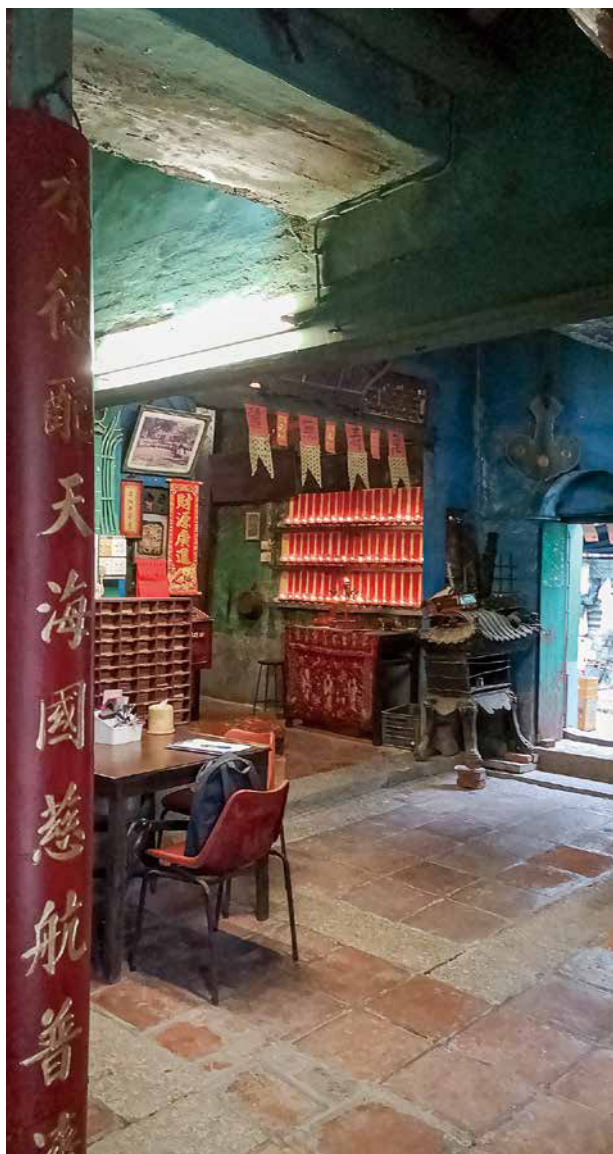
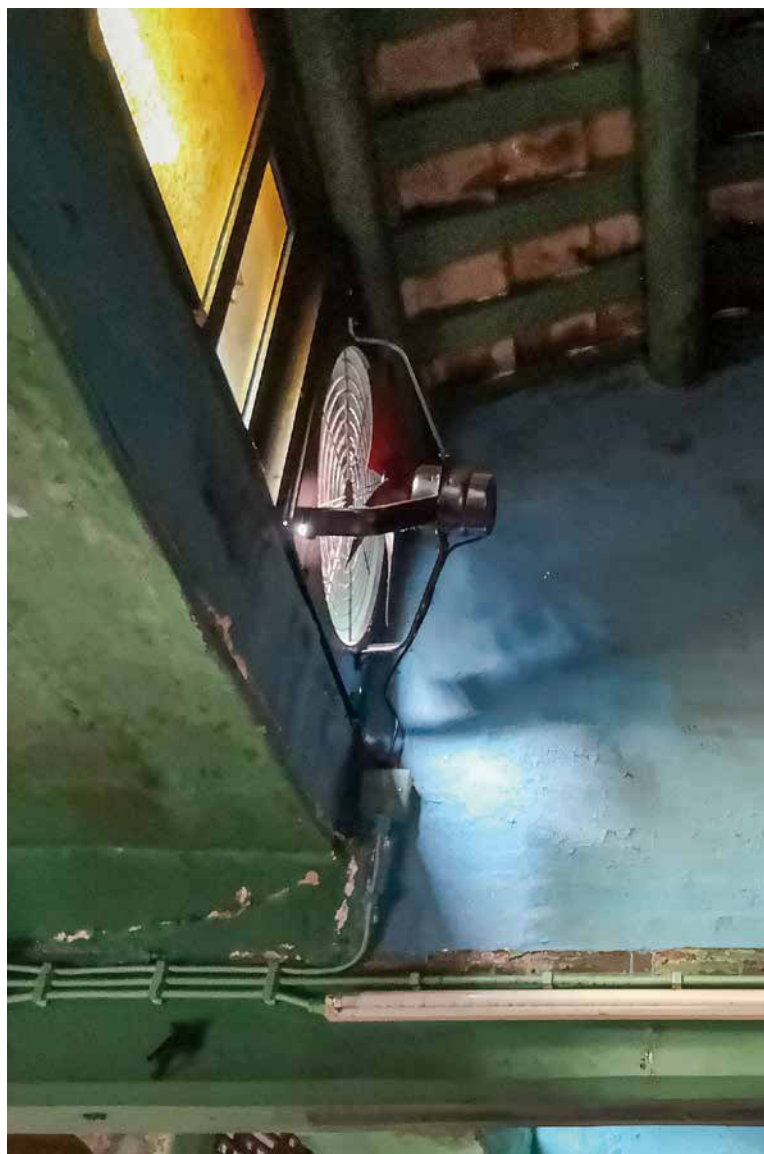
圖9. 道光年間增建的一進建築（左圖）及捲棚頂（右圖）（圖片來源：筆者攝製提供）

言，通過綜合分析廟內現存文物及建築佈局，筆者推斷極有可能是在當時新擴建了如今所見的一進建築，以及兩進之間的卷棚屋頂（圖9）。

在創廟之初的百多年間，廟宇應經歷過數次重修，<sup>53</sup> 至道光十七年（1837 年）正好為 120 周年，廟宇又進行了一次重修。10 年後的光緒廿七年（1847 年）的重修規模最大，廟宇被擴建成二進建築，並建四架捲棚屋頂於兩進

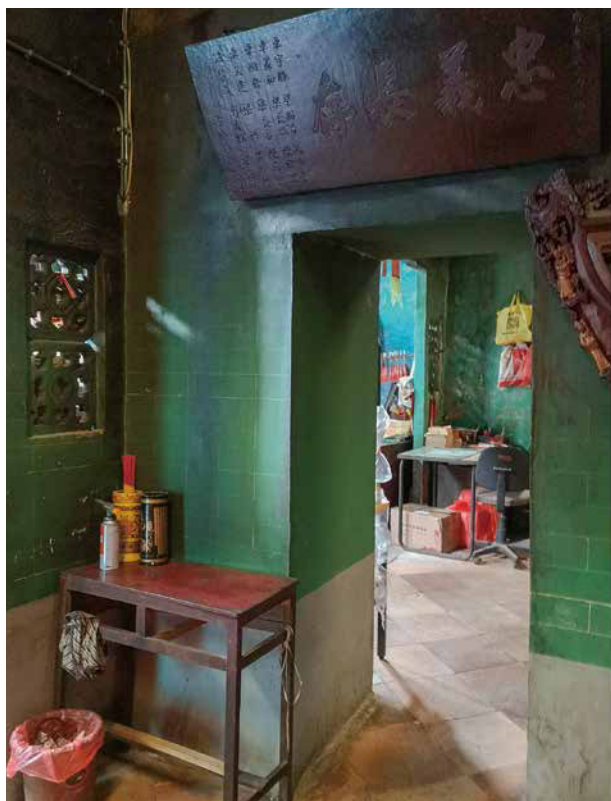
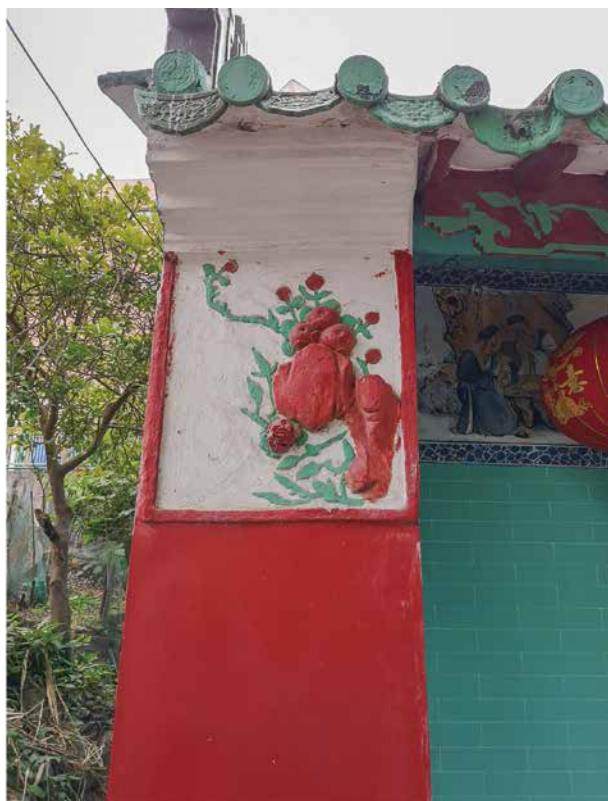
現今所見的氹仔關帝天后廟，是一座具有嶺南風格的建築。廟宇深二進、廣二間，採用夯土牆<sup>49</sup>承重，配以硬山瓦頂。該廟的獨特之處在於：它是路氹地區唯一一座兩廟並列的連體廟宇建築；且除正面牆體外，廟宇的其餘牆體均以夯土築成，是澳門、路環及氹仔地區至今唯一、亦是僅存的以夯土牆承重的廟宇建築，其夯土牆的厚度超過70厘米（圖11）。夯土牆建築技法在粵東地區較為普遍，但在現存的嶺南廟宇建築中則極為罕見。因此，該建築殊為珍貴，在澳門中式建築史上應留下一筆。

整座廟宇呈現樸實、毫不張揚的風貌，正面三個寬厚的山牆墀頭以灰塑彩色花卉景石作

圖 11. 廟宇的夯土牆（左圖）厚度超過 70 厘米，正面有寬厚的山牆墀頭（右圖）。（圖片來源：筆者攝製提供）

樑或鋼鐵條作骨（有待日後檢驗證實）。兩神殿門洞全敞開，兩旁均建青磚牆，牆上有漏窗為隔斷，洞額檯格前分別掛着刻有“福、祿、壽”浮雕的木彩門——“□□共慶”和“海國咸寧”。二進建築較一進建築更深且更高，建有十七架硬山頂。其前檐口亦為一大樑，應屬於舊有夯土門面厚牆的留存部分。支撐兩神殿屋頂的三堵縱向承檁山牆及廟背後牆體，均以土法夯土建成，厚度均逾 70 厘米。兩神殿之間，開有一小門互通。

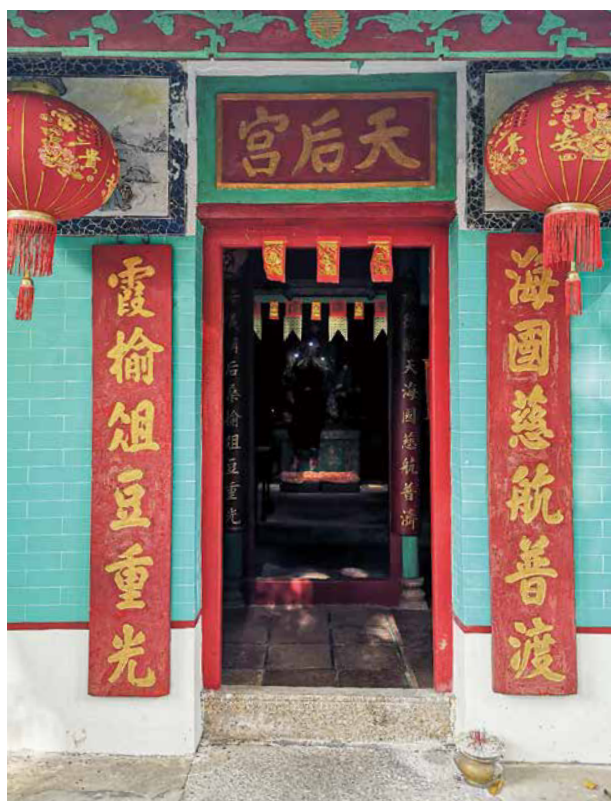
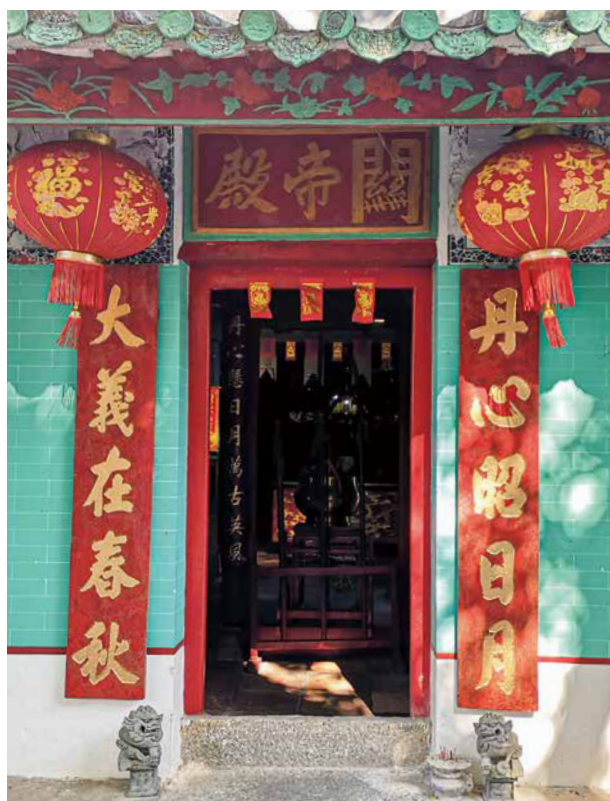
飾，連接檐下牆面的彩繪，為這座低矮的廟宇建築增添了一些精緻感。廟門分為左右兩道，左邊為“天后宮”正門，右邊則為“關帝殿”正門（圖 12）。與澳門地區其他廟宇的構造有所不同的是，此處的廟門並未採用傳統以花崗石作門框的做法，而是僅以石作門檻，再配以木製門框。此外，由於沒有夾門石刻聯和石板門額，故門口的對聯是用木刻牌聯的形式懸掛於廟門兩側。關帝殿門口對聯為“丹心昭日月，大義在春秋”；而天后宮門口的對聯則為“海國慈航普渡，霞榆俎豆重光”，是一對偶數字數對聯。廟名以泥塑凸字的形式呈現於門額之上，分別標示為“關帝殿”和“天后宮”。<sup>50</sup> 此廟因採用土法夯土牆建成，外觀簡樸，這一特點也進一步證實了其創建時並未得到清代官方的參與，且屬於非經官方批准的“僭建”廟宇，否則其建築風格需遵循一定的官方規制。

圖 12. 左圖為“天后宮”正門，右圖為“關帝殿”正門。（圖片來源：筆者攝製提供）

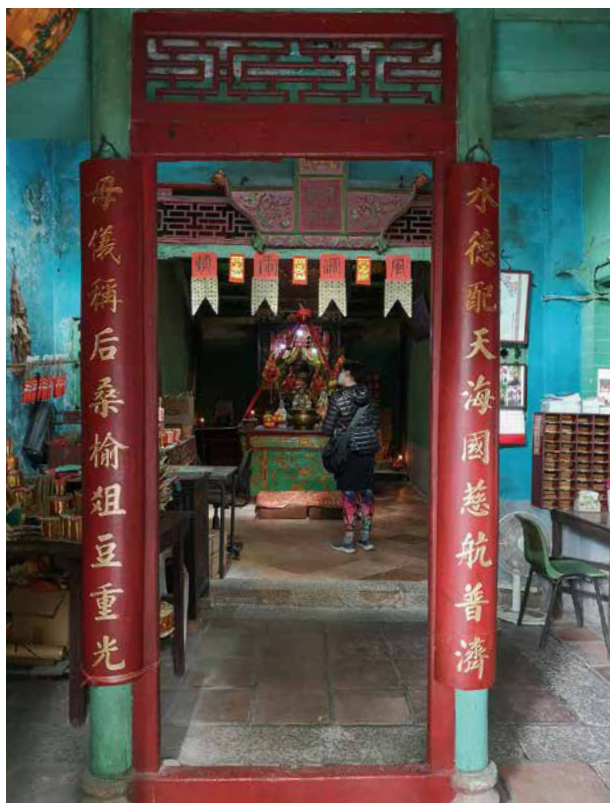
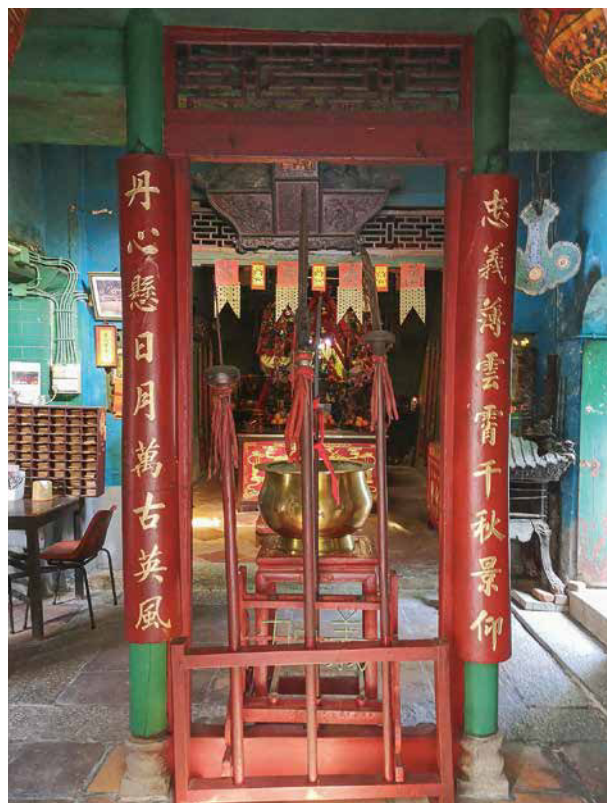
從兩廟門進入廟中，可見玄關相通，然各自設有木製屏門（圖 13）。蓋因在光緒七年重修以前，兩廟原為同一建築內相連而建、獨立存在的二進廟宇。重建時，雖將兩廟之玄關和前殿打通，形成統一空間，但仍保留了各自的屏門。統一的玄關左右各設有一小壁龕，是原來兩廟分立時各自供奉的門官財神龕。此外，兩邊屏門前正樑上均掛有一對油紙燈籠。玄關正面外牆內側的牆頂繪有兩組彩繪，每組五幅。其中，關帝殿一邊留有空白（正待重繪），天后宮一邊則以八仙中之四位仙家閒坐為主題，兩邊襯以花草、雀鳥等彩繪圖案。

圖 13. 左圖為天后宮的屏門，右圖為關帝殿的屏門。（圖片來源：筆者攝製提供）

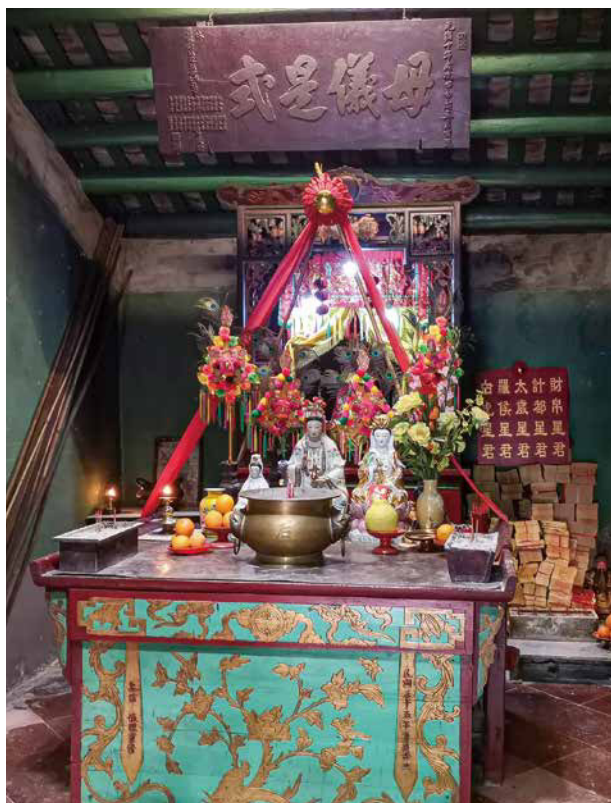
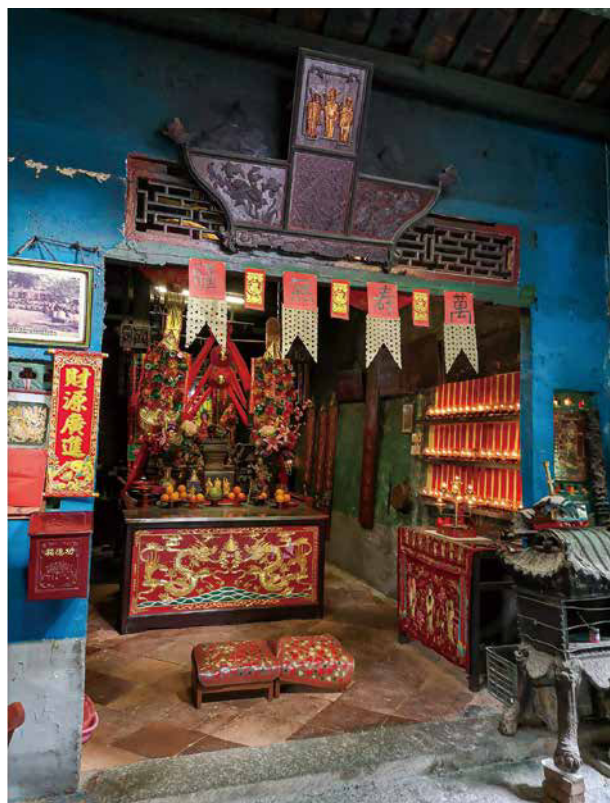
圖 14. 左圖為天后宮，右圖為關帝殿。（圖片來源：筆者攝製提供）
